NAZWA PROJEKTU	Przegląd Przed Zakupem 11.09.2021
ADRES	Warszawa ul. 7 Panien
KLIENT	Adam Kowalski
DATA	11.09.2021
UTWORZONO	05.01.2022, 12:00
UTWORZYŁ	Paweł Błaszczyk

# RAPORT TECHNICZNY - Przegląd Przed Zakupem

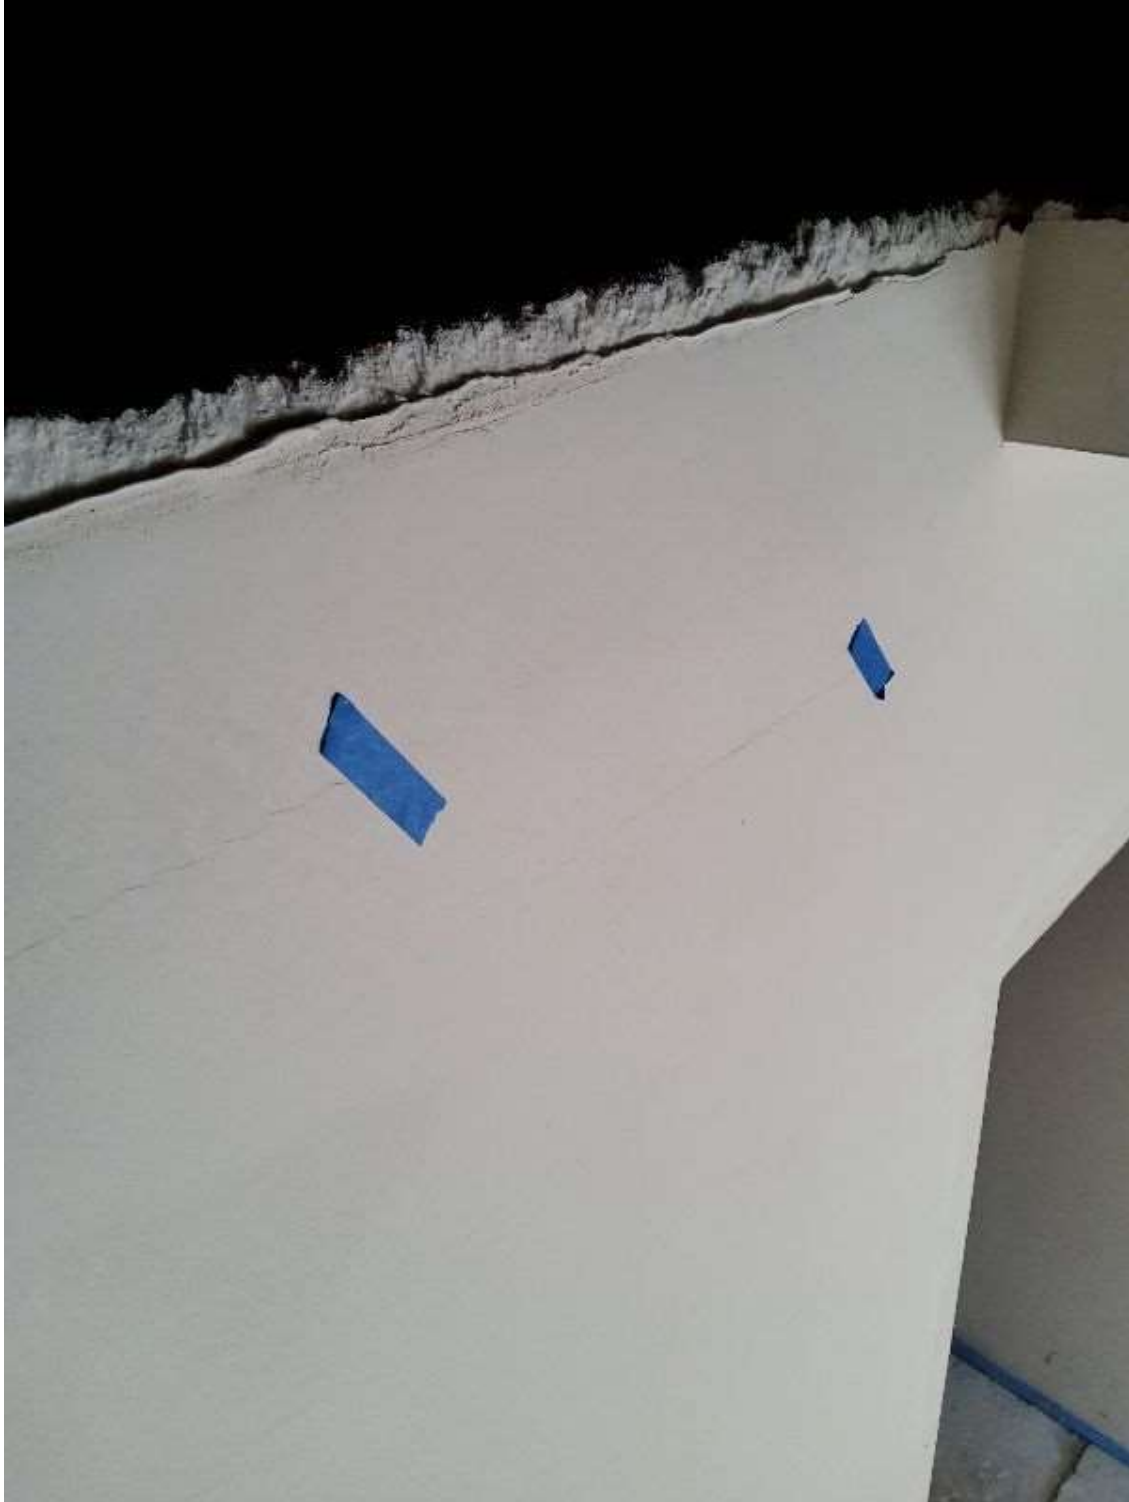
Fot. 1

#31 Popękane tynki przy schodach

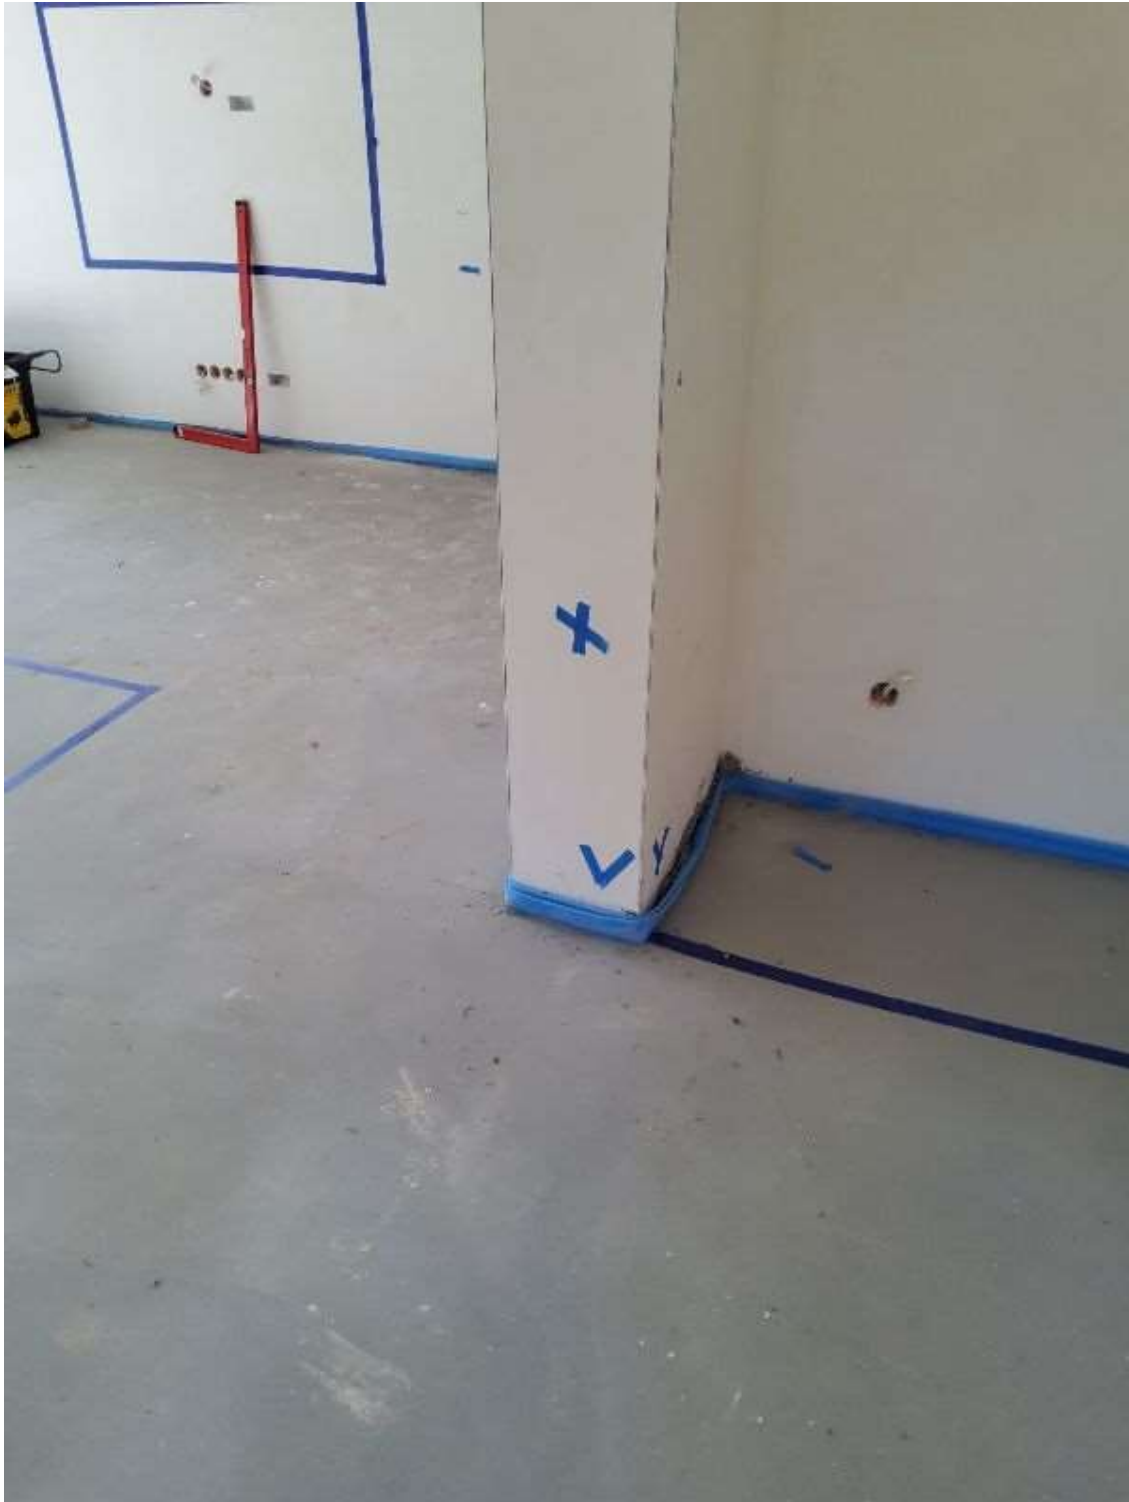
Fot. 3

#24 Głuchy tynk ×

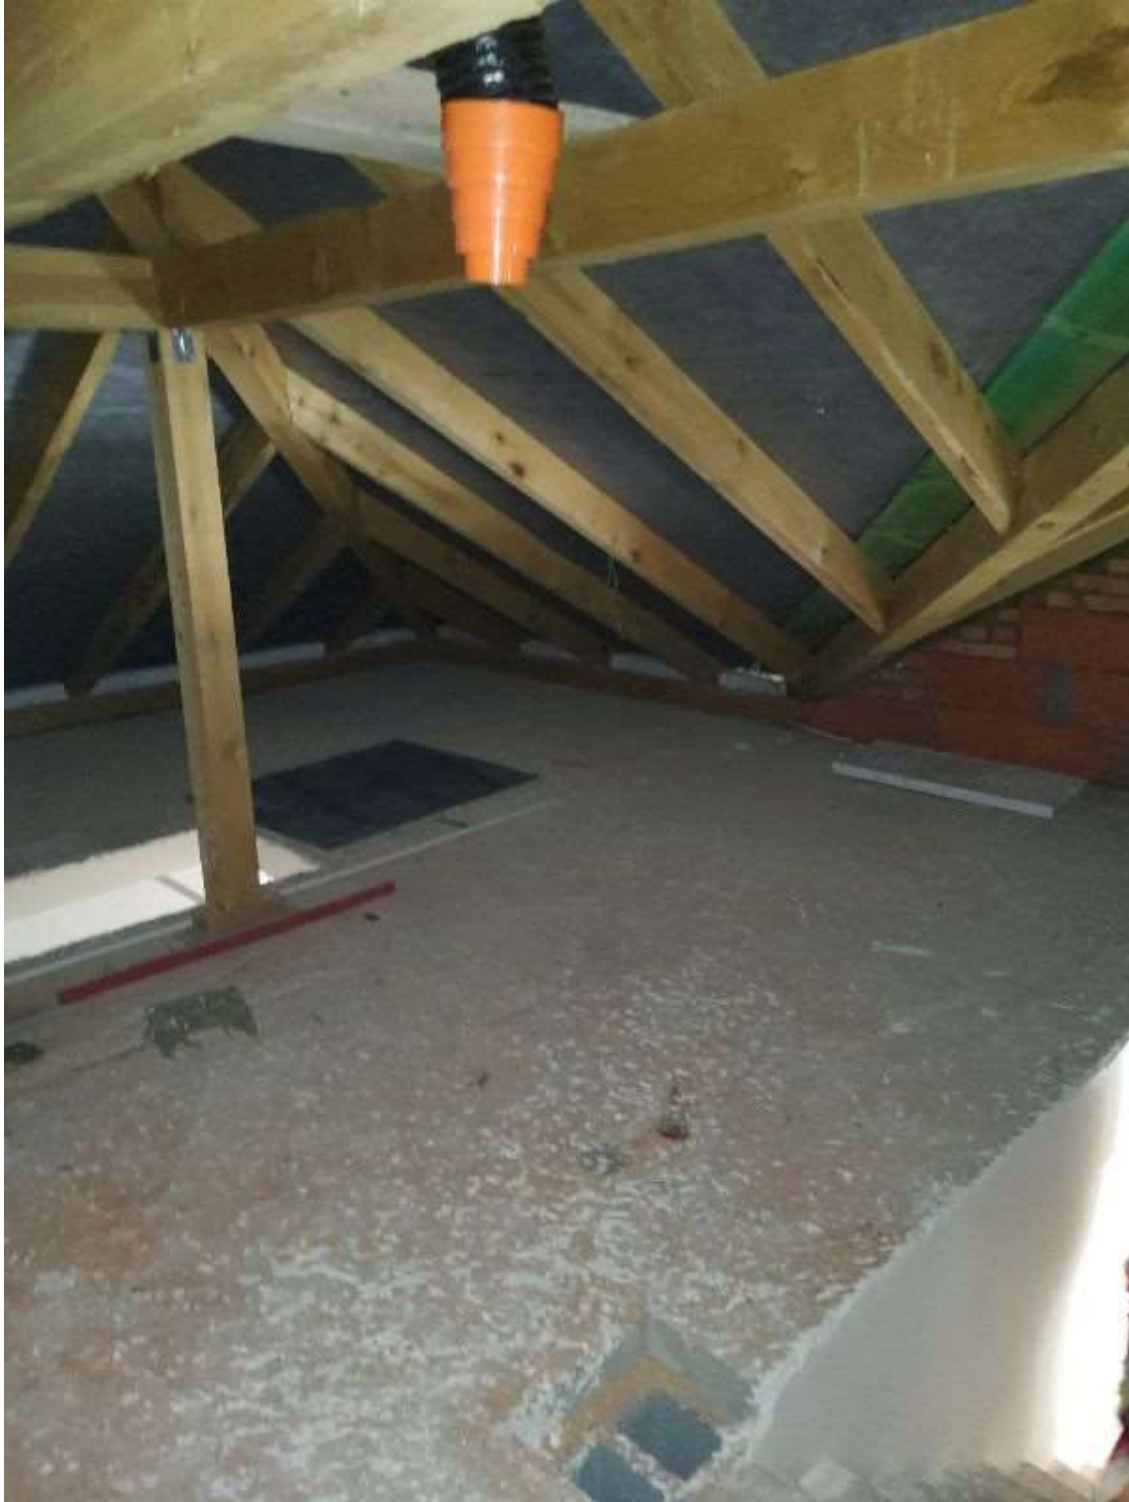
Fot. 4

**#30** Brak podłączonego Komina do szachtu

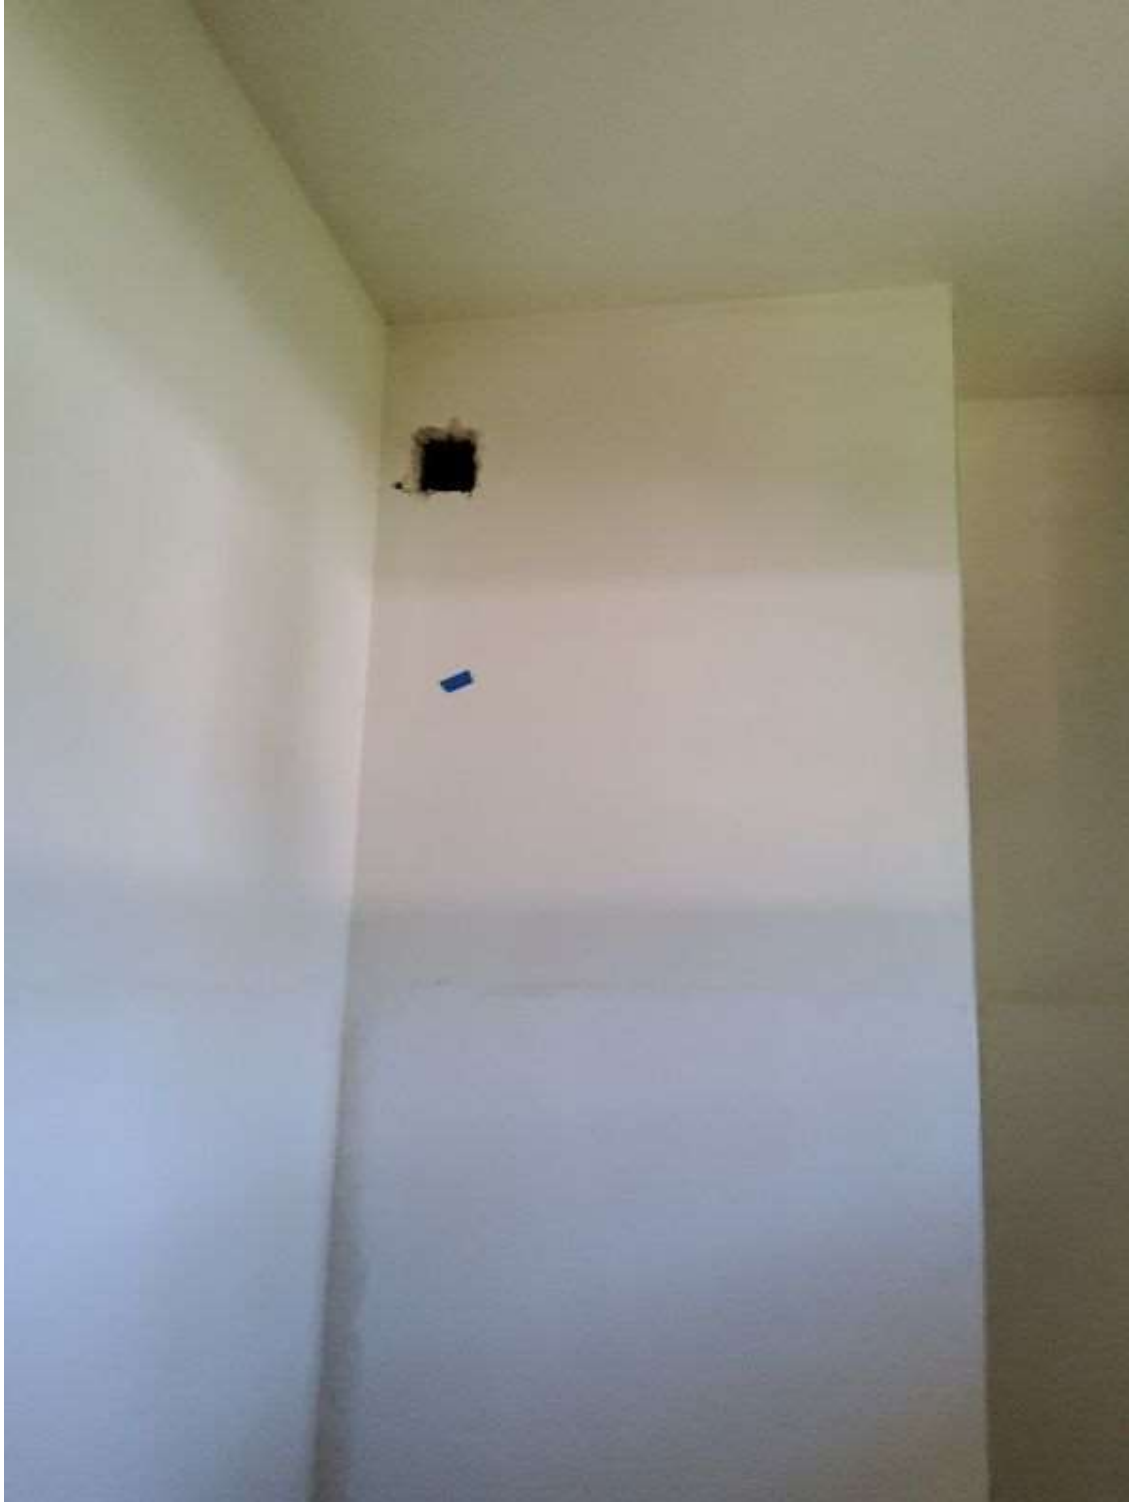
Fot. 5

#11 Brak ciągu w kominie

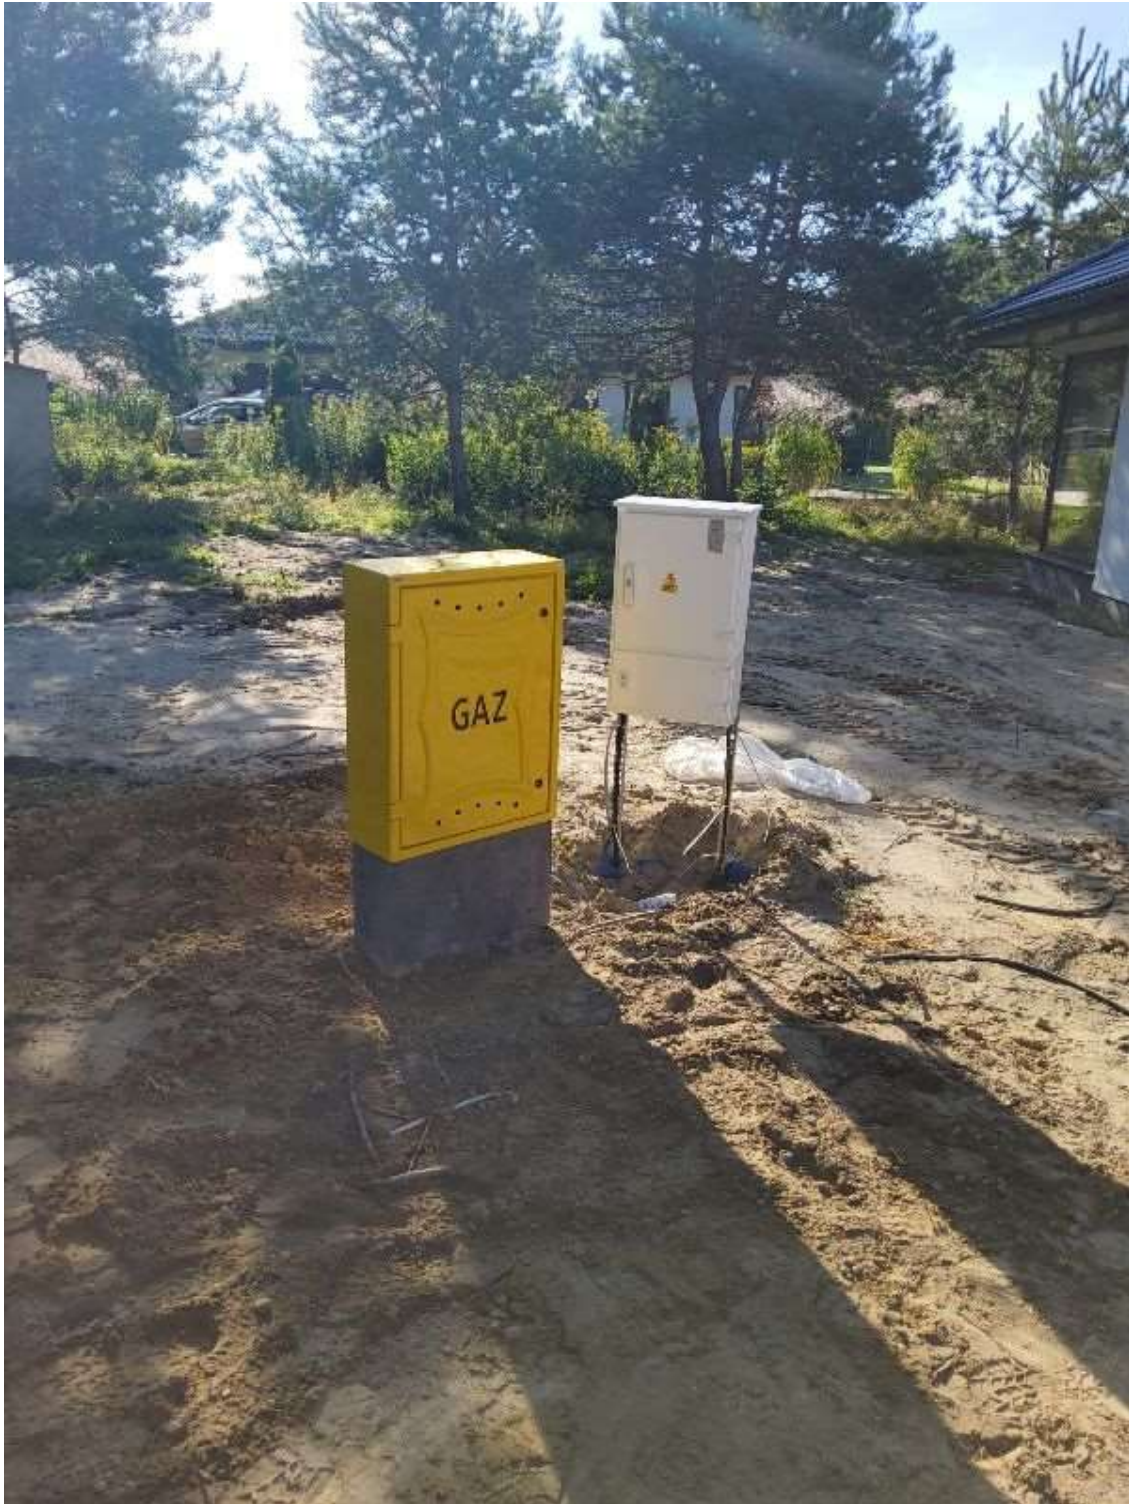
Fot. 7

Do sprawdzenia z projektem poprawność lokalizacji umiejscowienia skrzynki na gaz

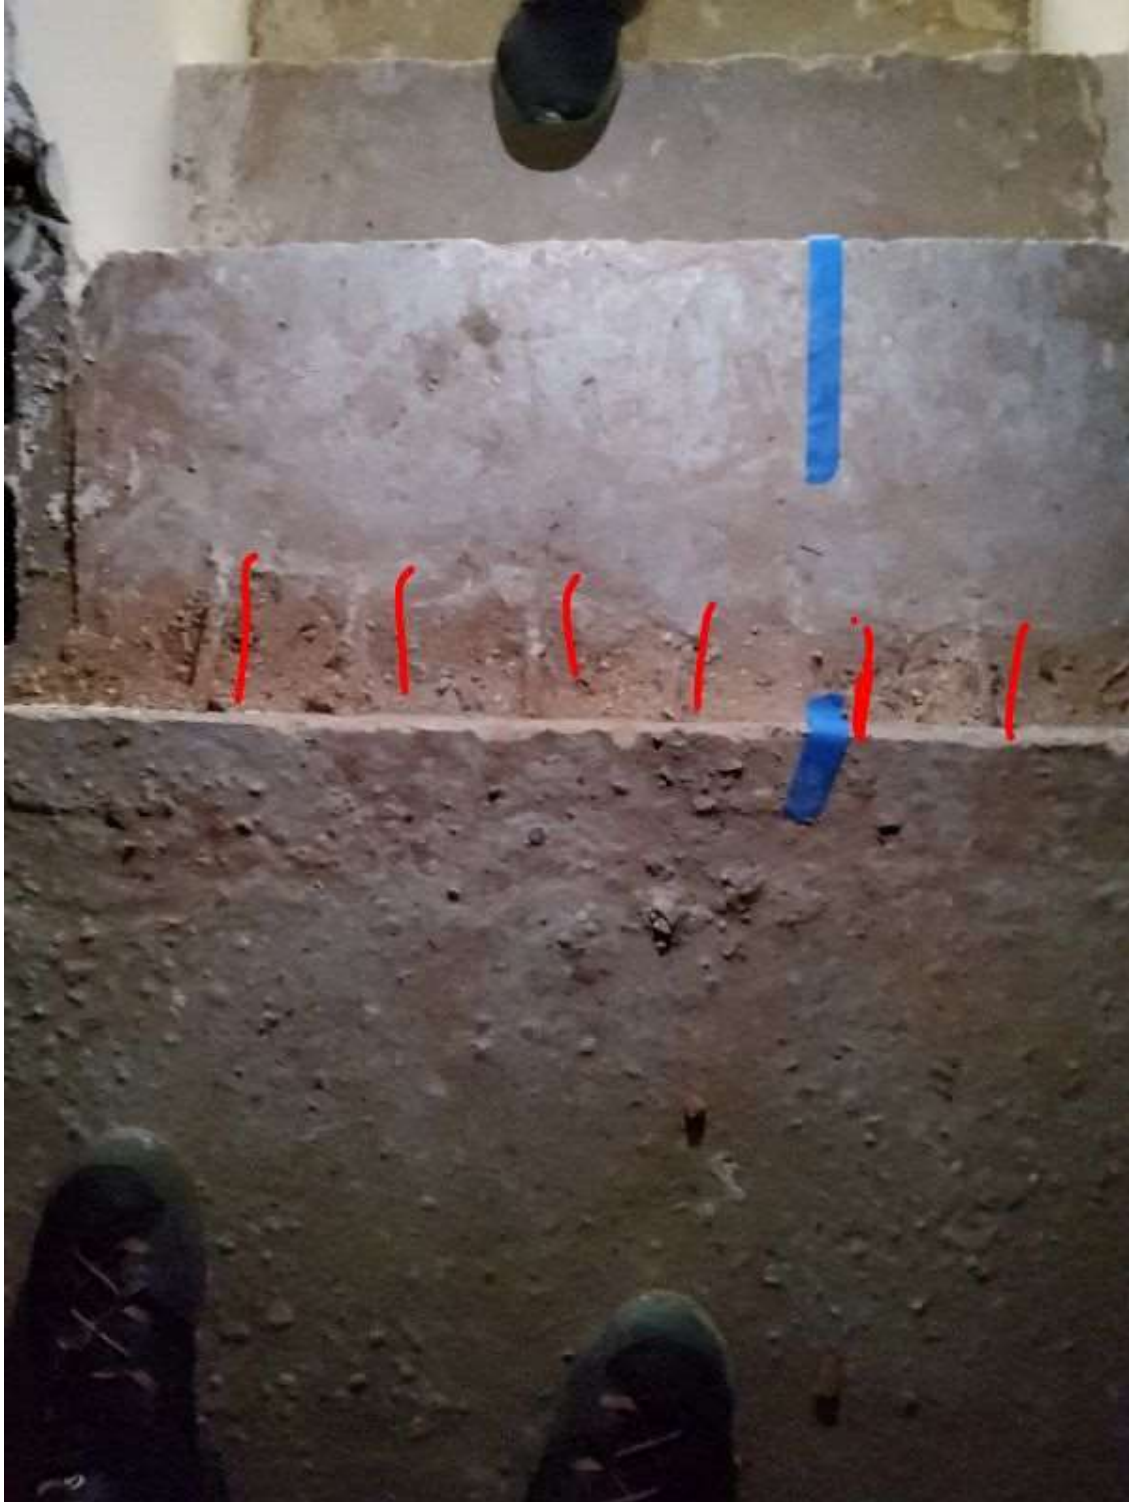
Fot. 8

#29 Wystające pręty Zbrojenia górnego schodów

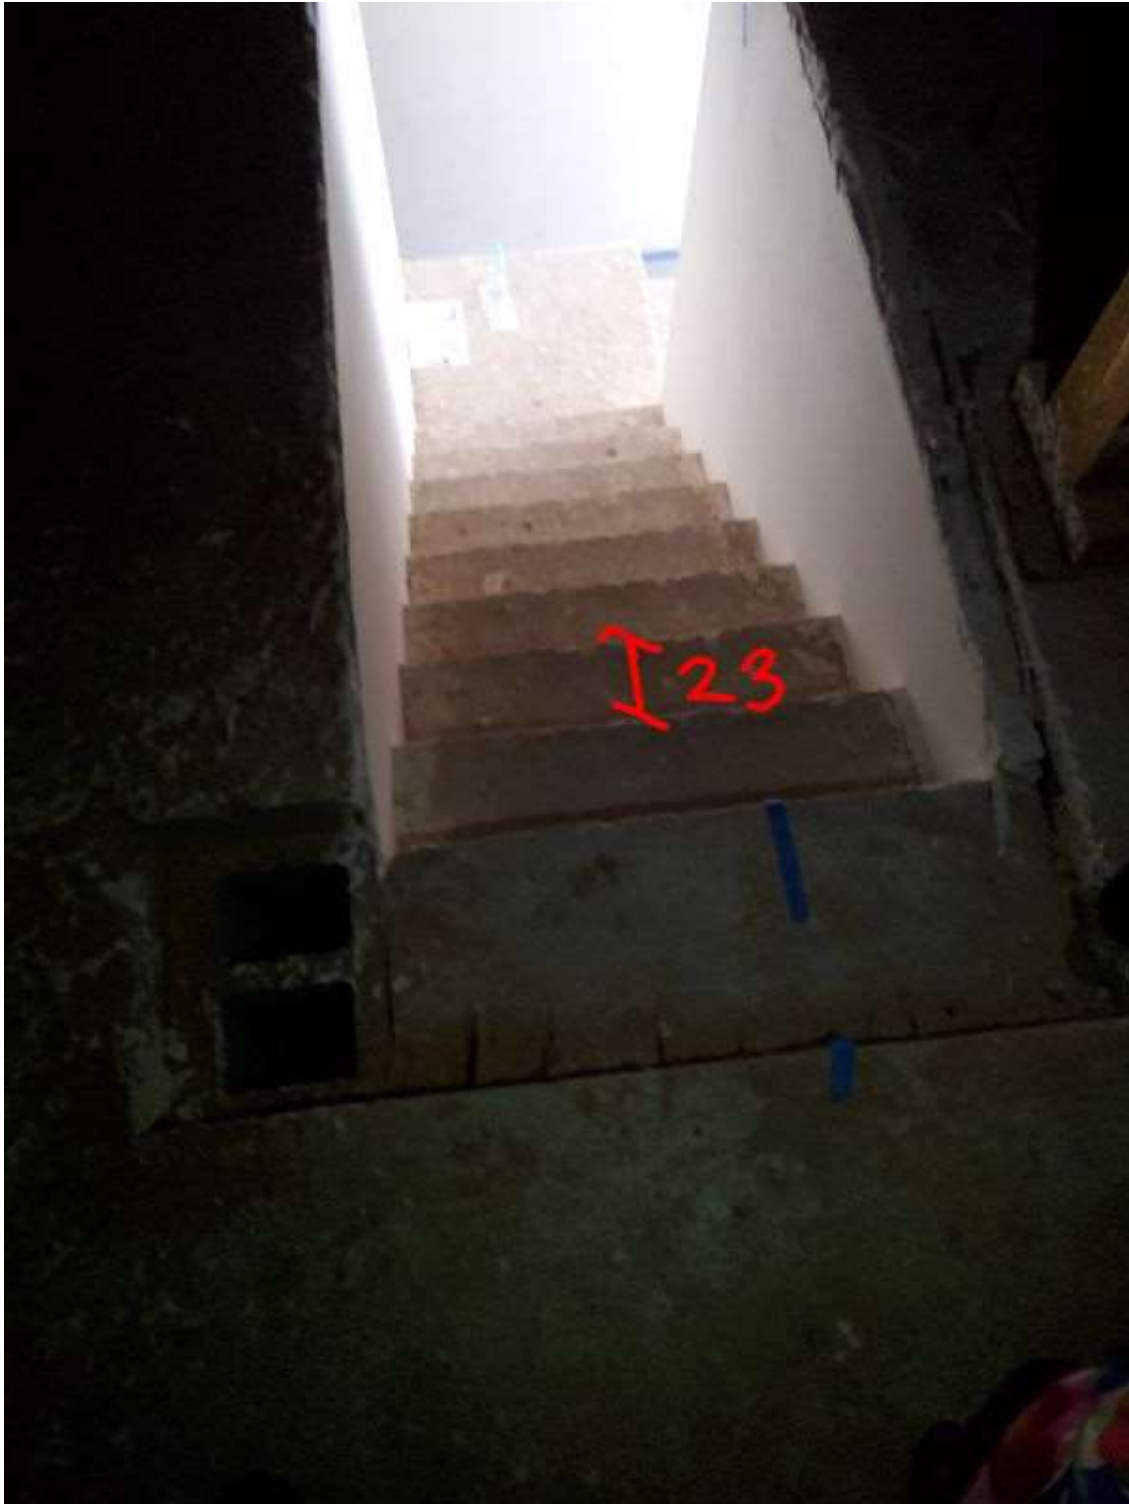
Fot. 9

#28 Brak wymaganej Szerokości stopnie <25cm

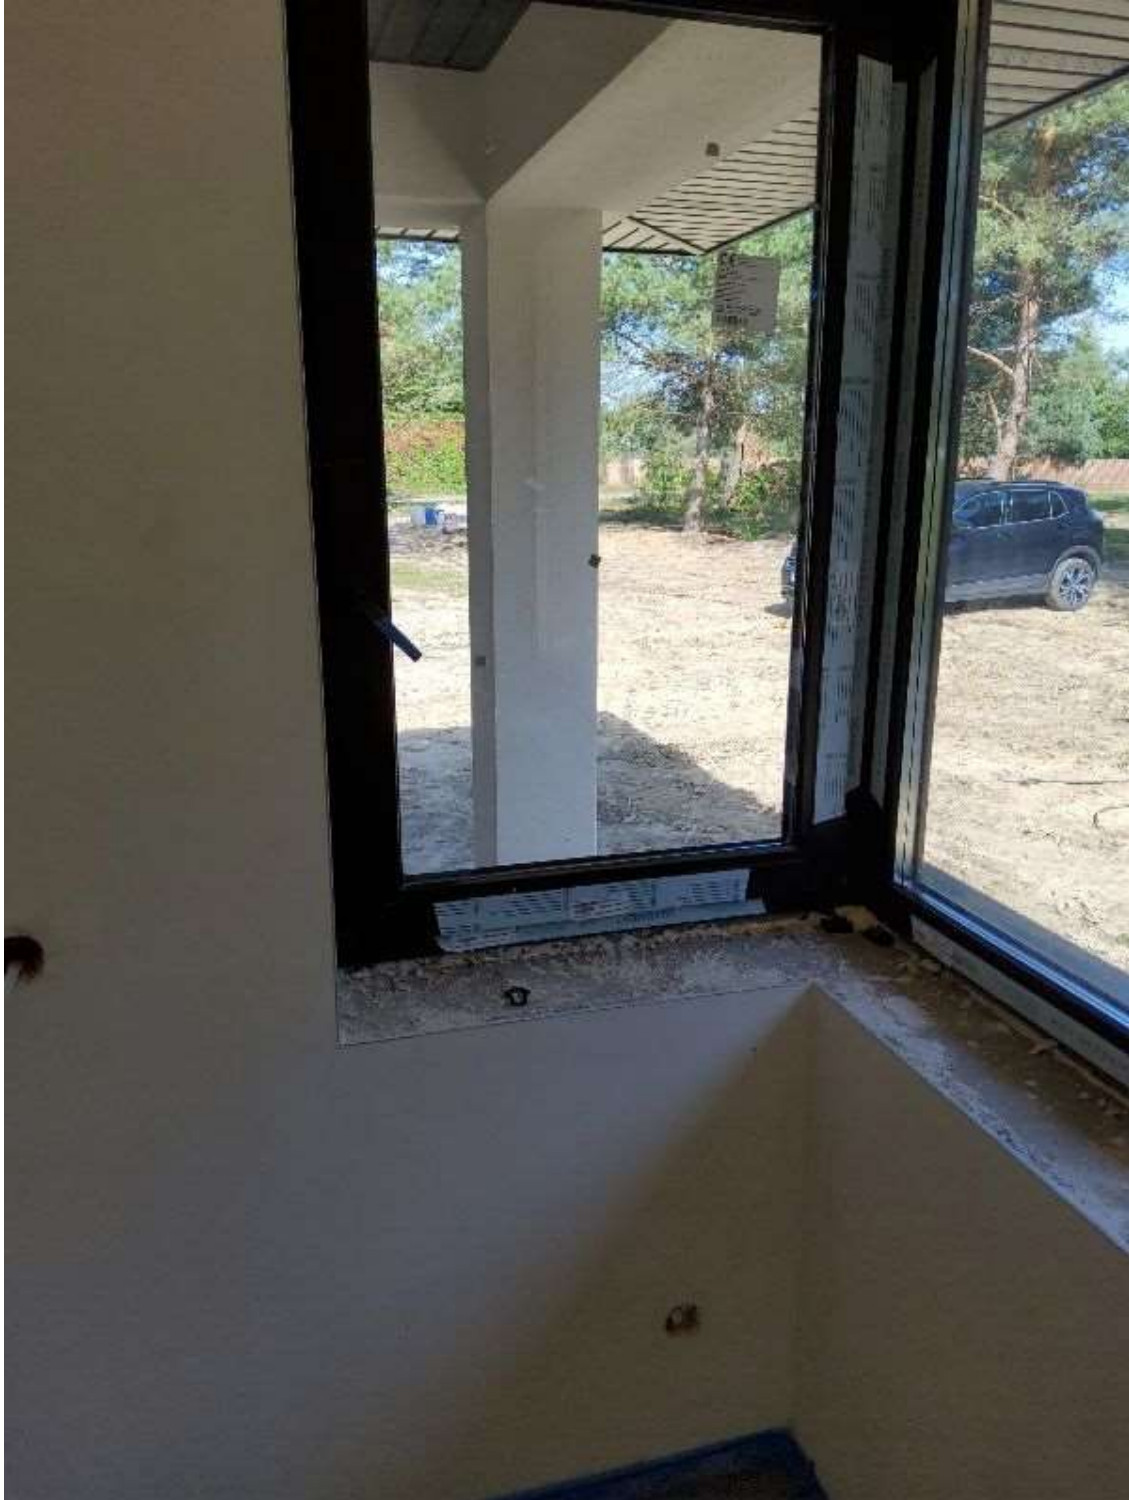
Fot. 10

Do regulacji skrzydło

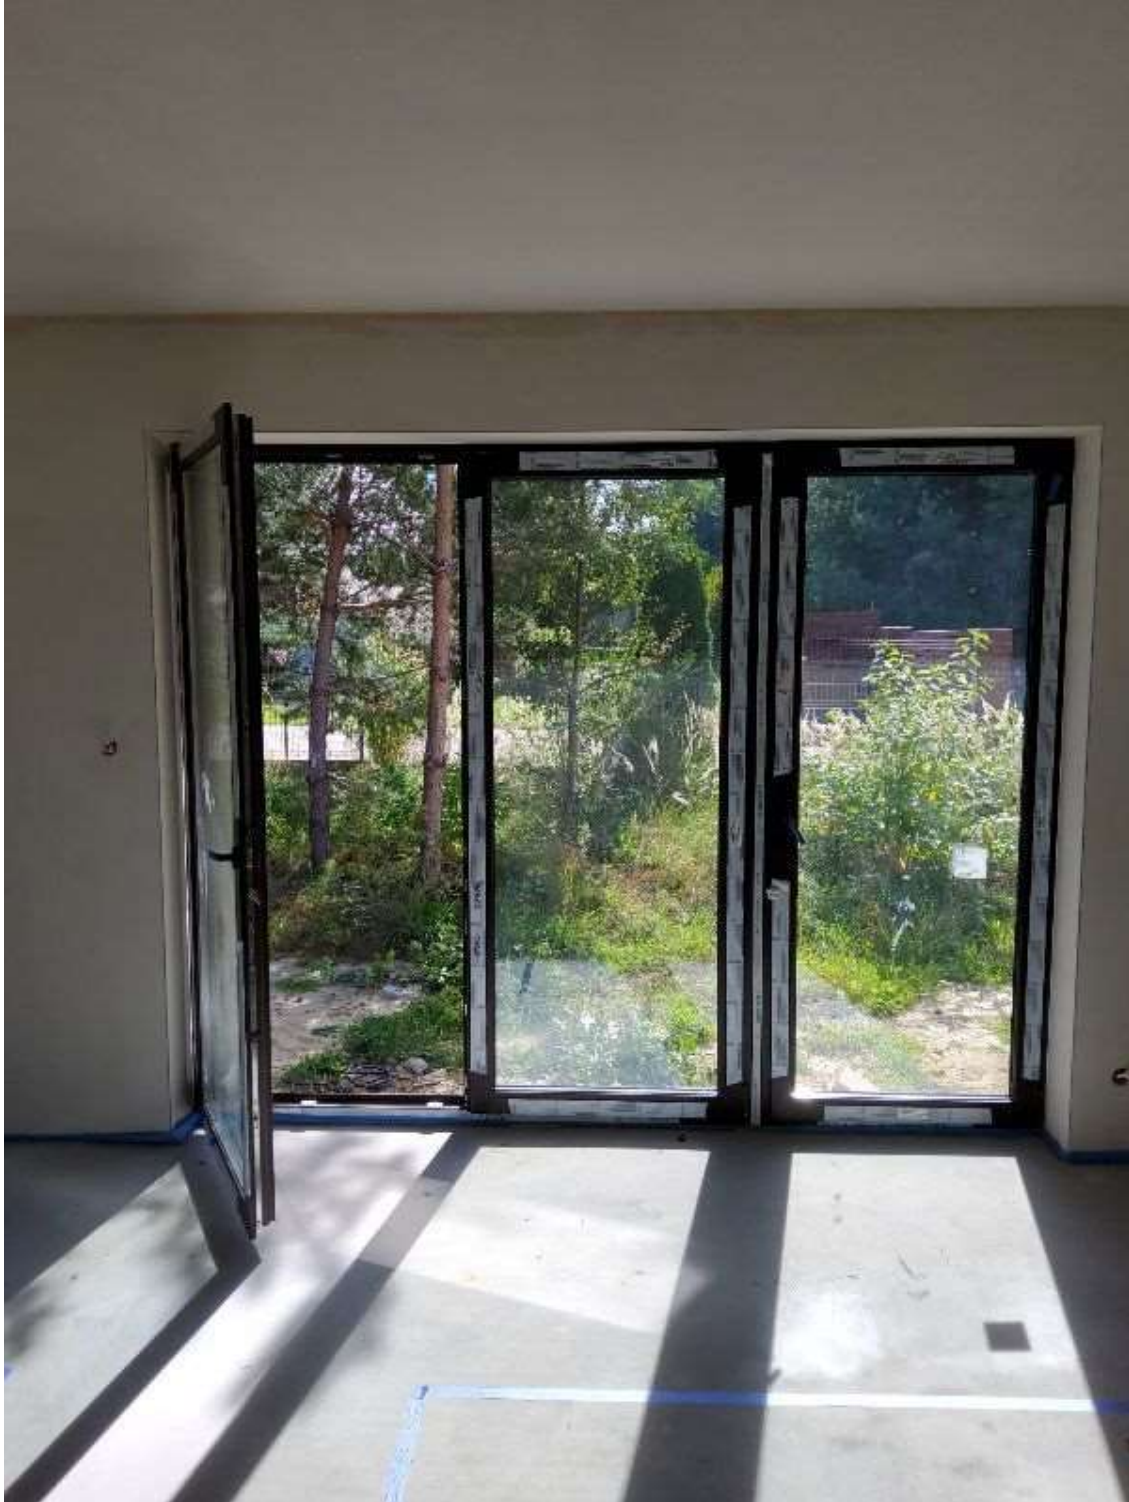
Fot. 11

**#26** Wypadające prace skrzydło. prace i lewe skrzydło do regulacji

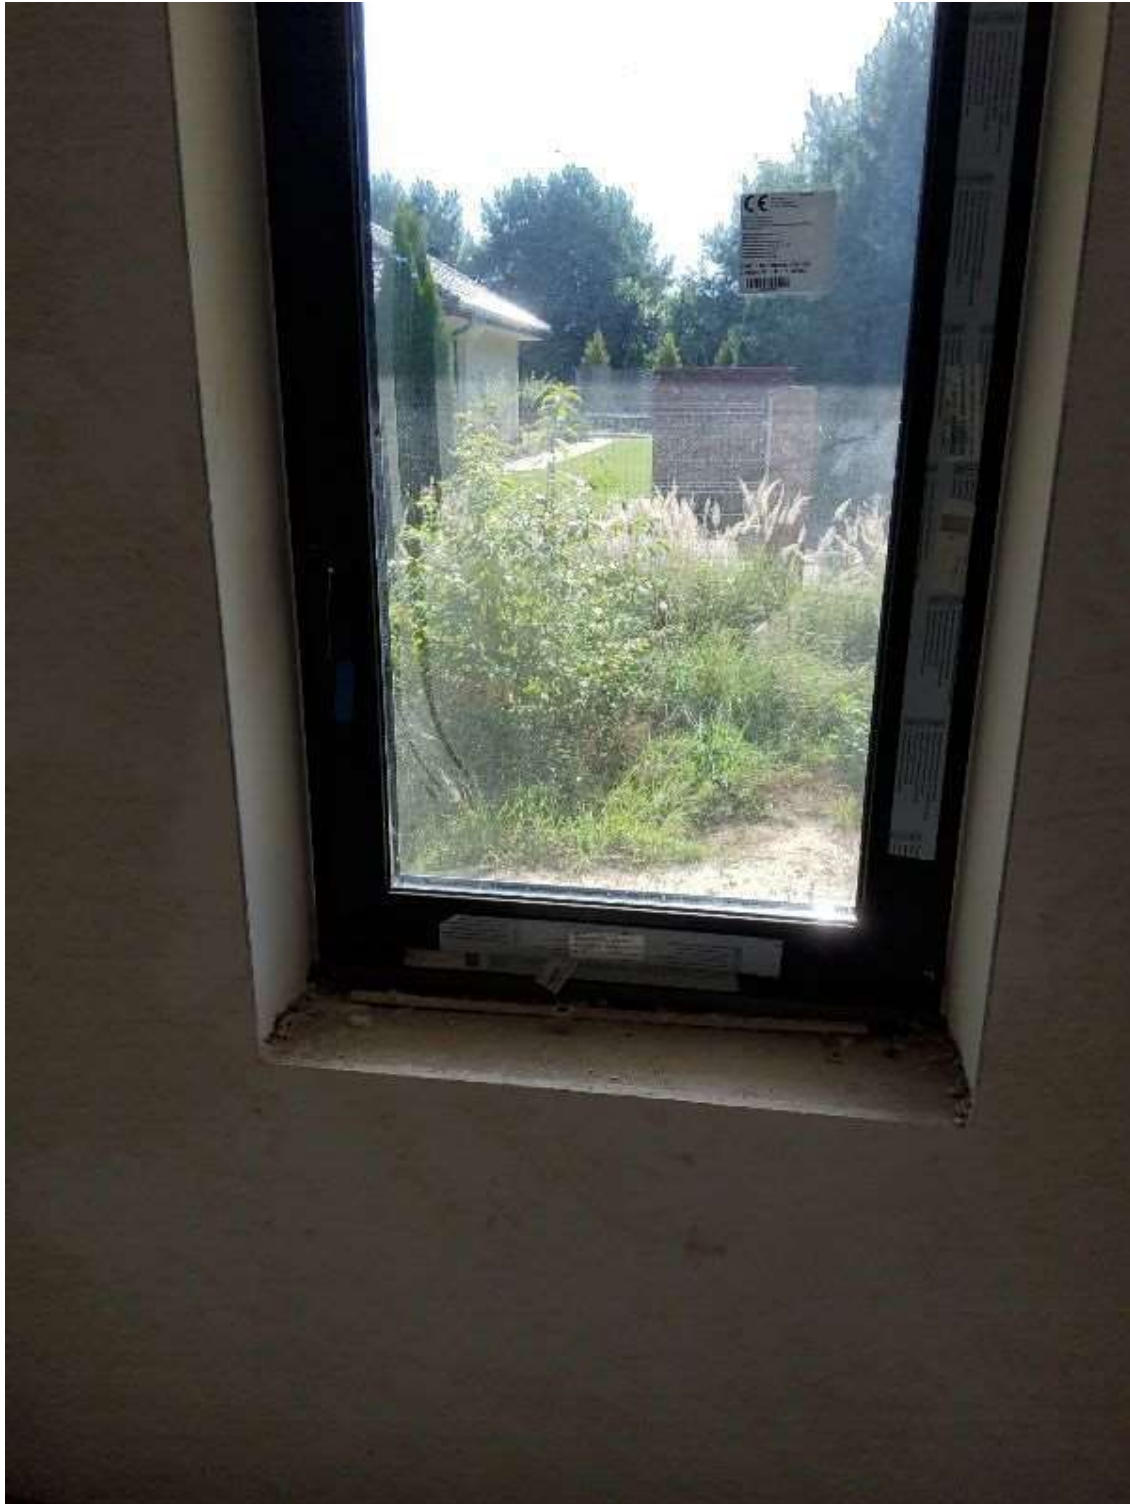
Fot. 12

#19 **Sprażynujące domo do regulacji**

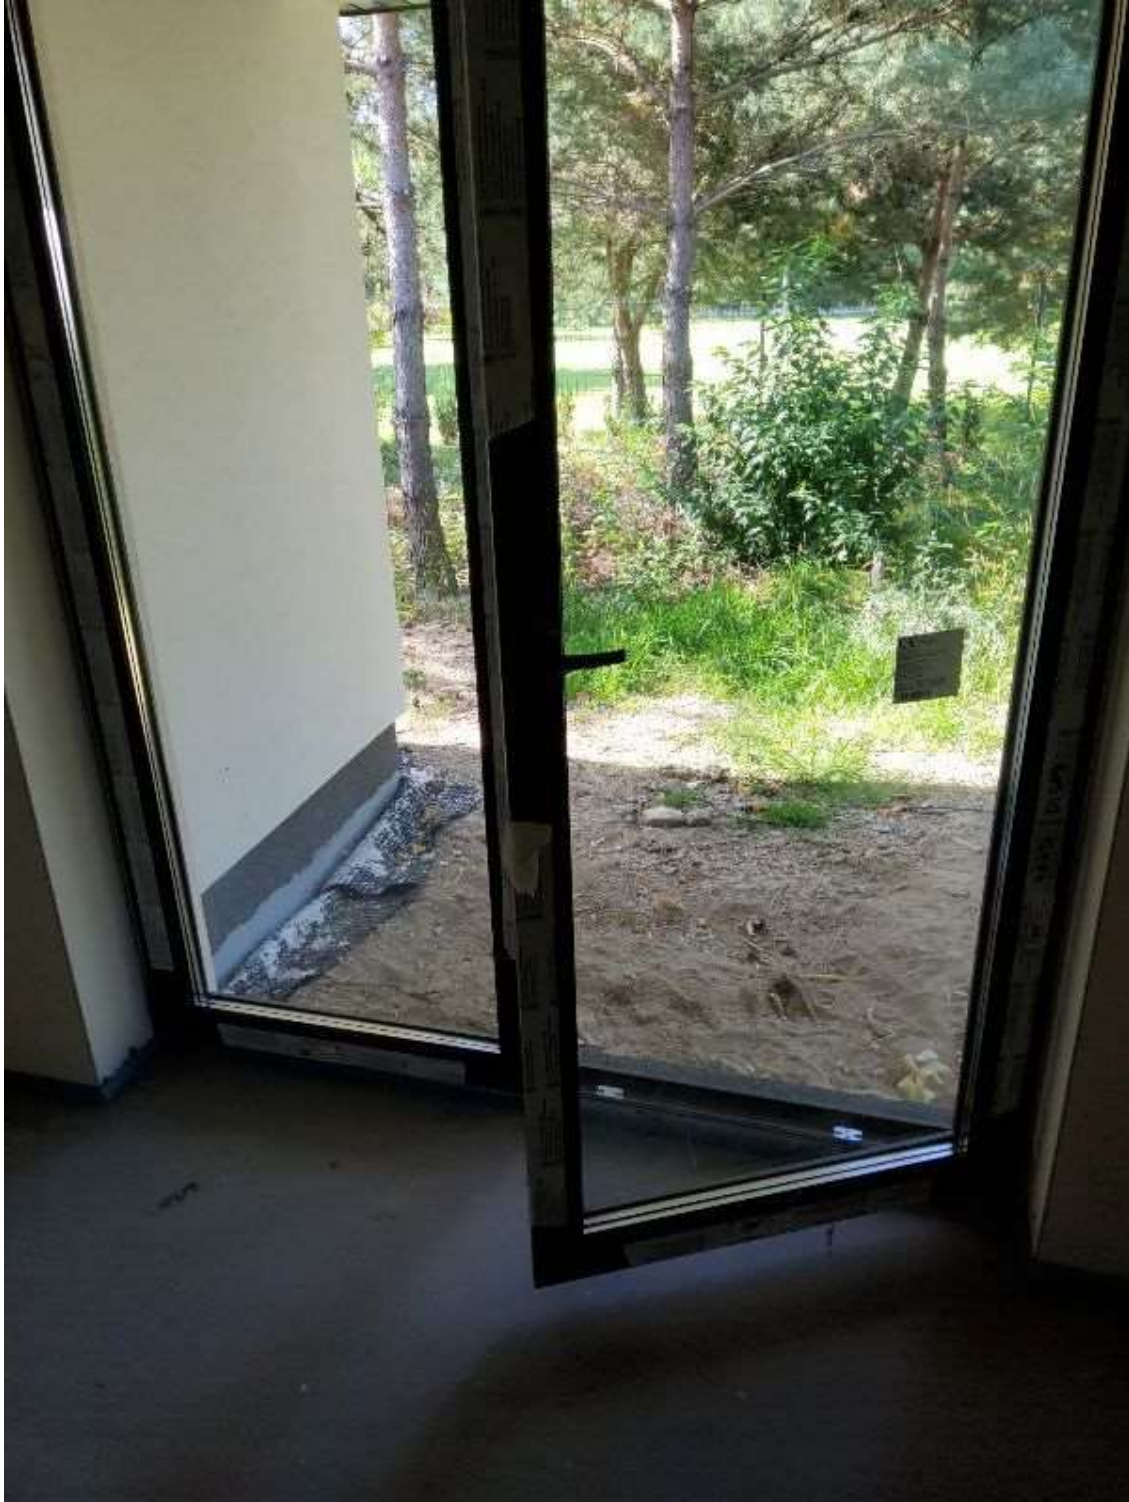
Fot. 13

#17 Prawe skrzydło do regulacji

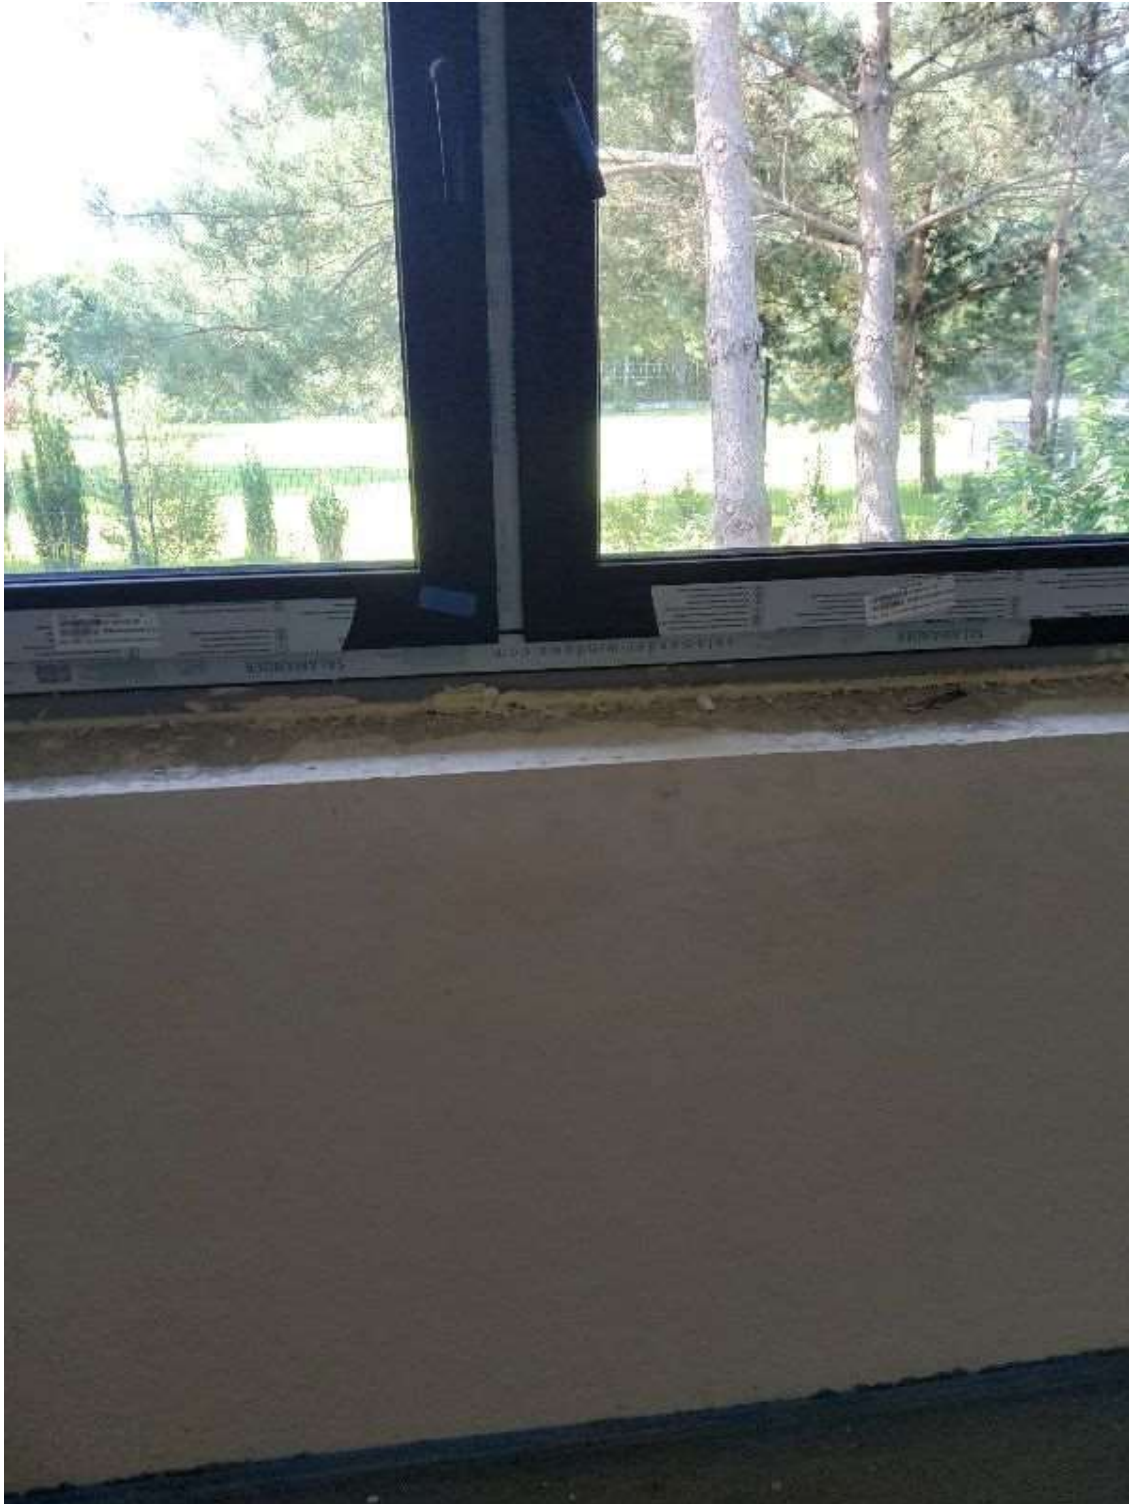
Fot. 14

Prawe skrzydło do regulacji Klamka . Lewe skrzydło obciera o ramę

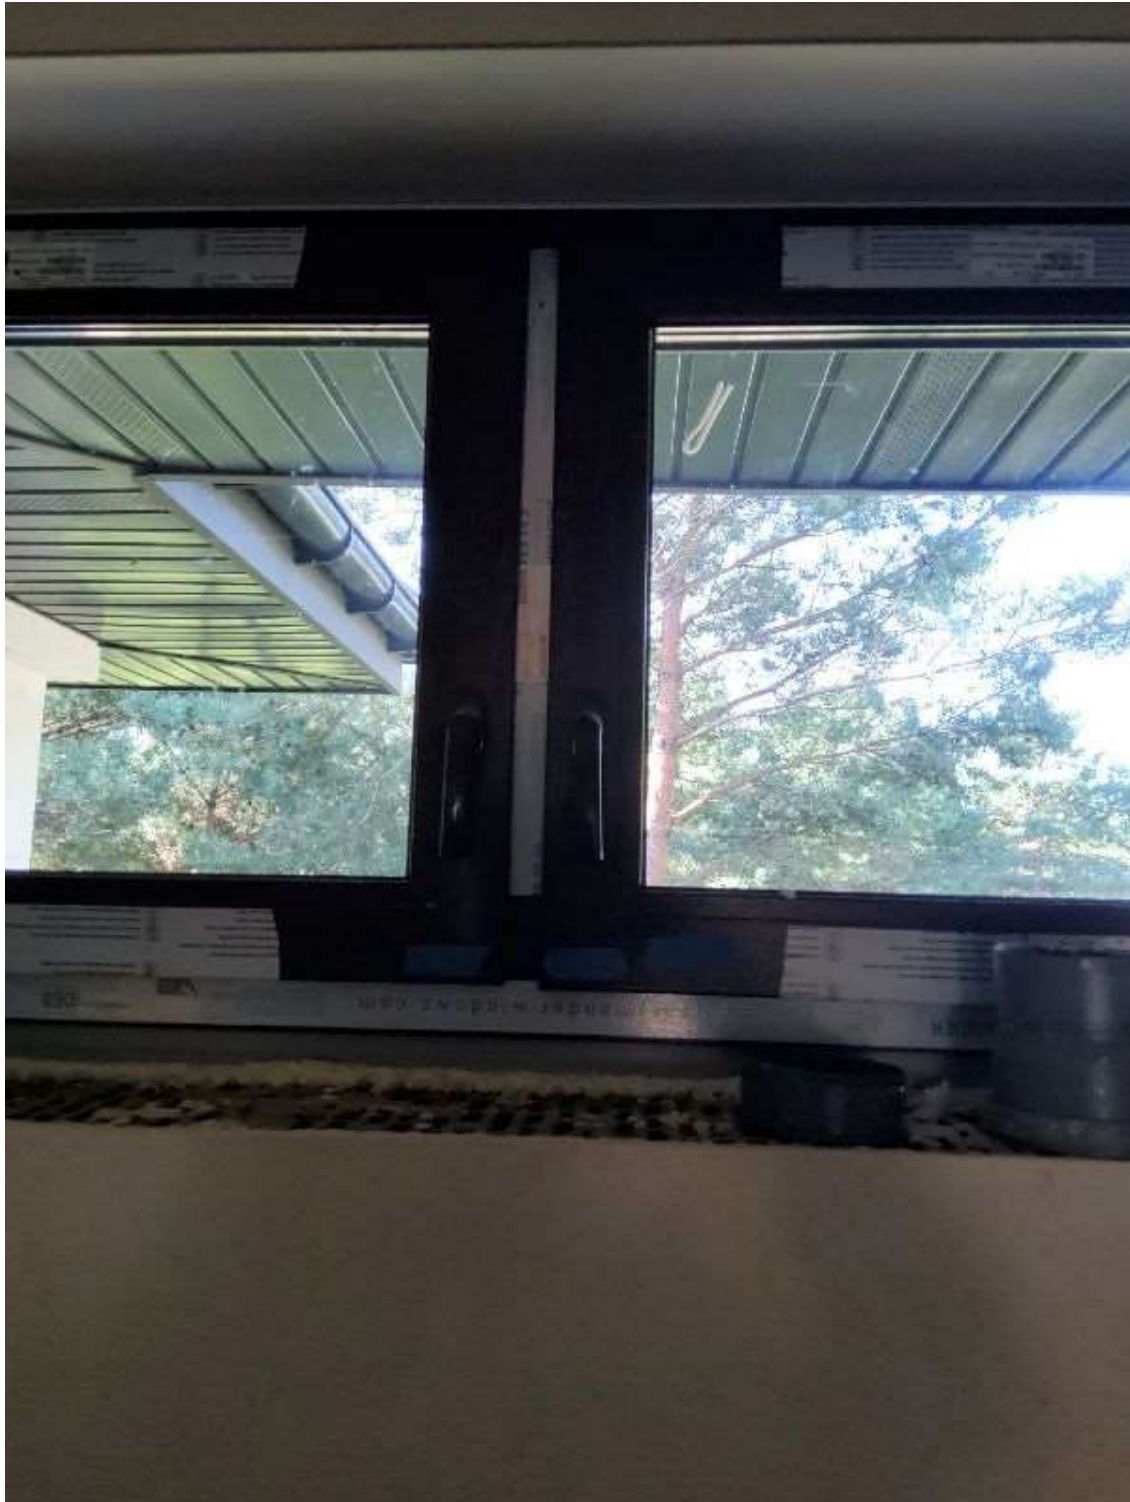
Fot. 15

Stolarka okienna do regulacji , Obciera prace skrzydło + montaż skrzydeł na innym poziomie

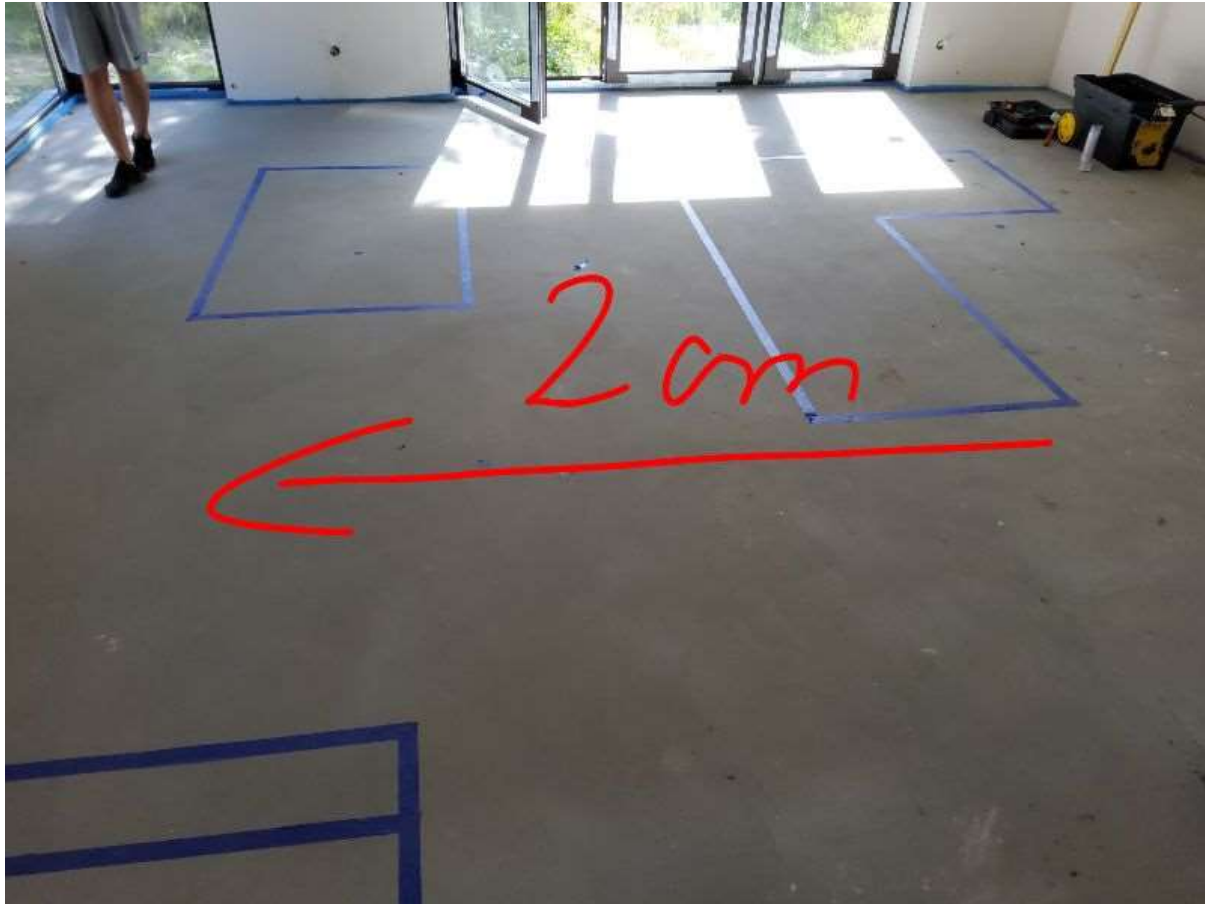
Fot. 16

#25 Brak poziomu posadzki 2 cm na długości pomieszczenia
