NAZWA PROJEKTU	Przegląd Przed Zakupem 11.09.2021
ADRES	Warszawa ul. 7 Panien
KLIENT	Adam Kowalski
DATA	11.09.2021
UTWORZONO	05.01.2022, 12:00
UTWORZYŁ	Paweł Błaszczyk

# RAPORT TECHNICZNY - Przegląd Przed Zakupem

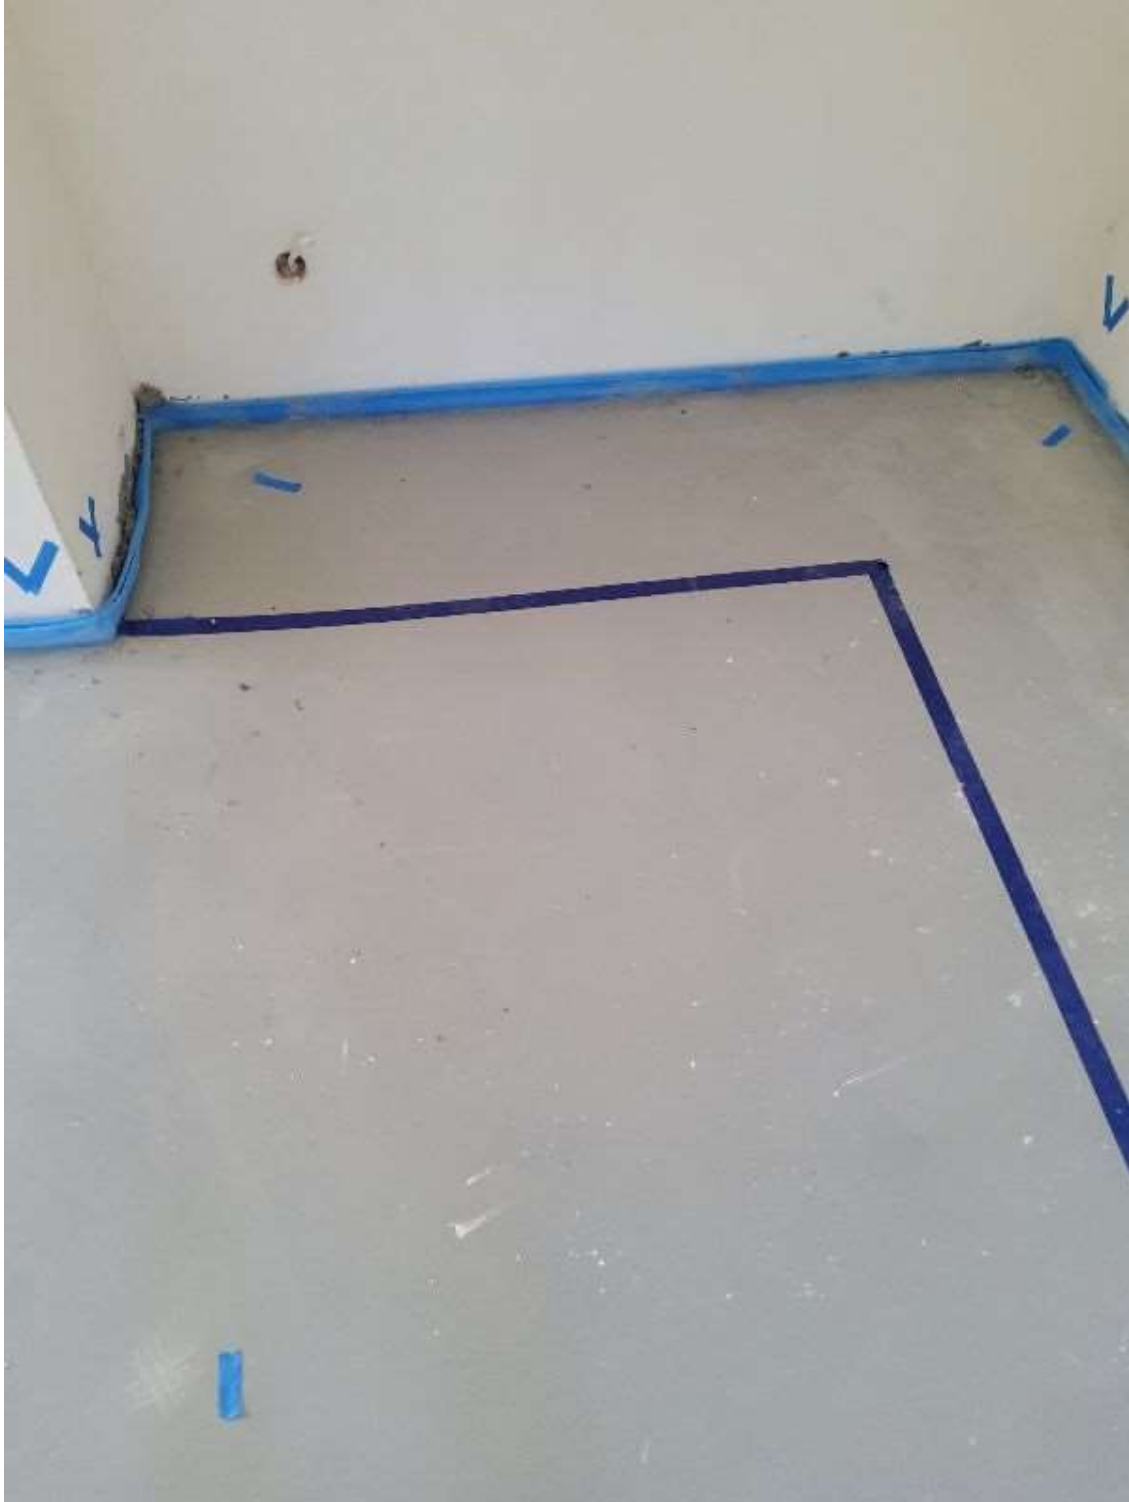
Fot. 19

#22 Popękane narożniki - brak podparcia

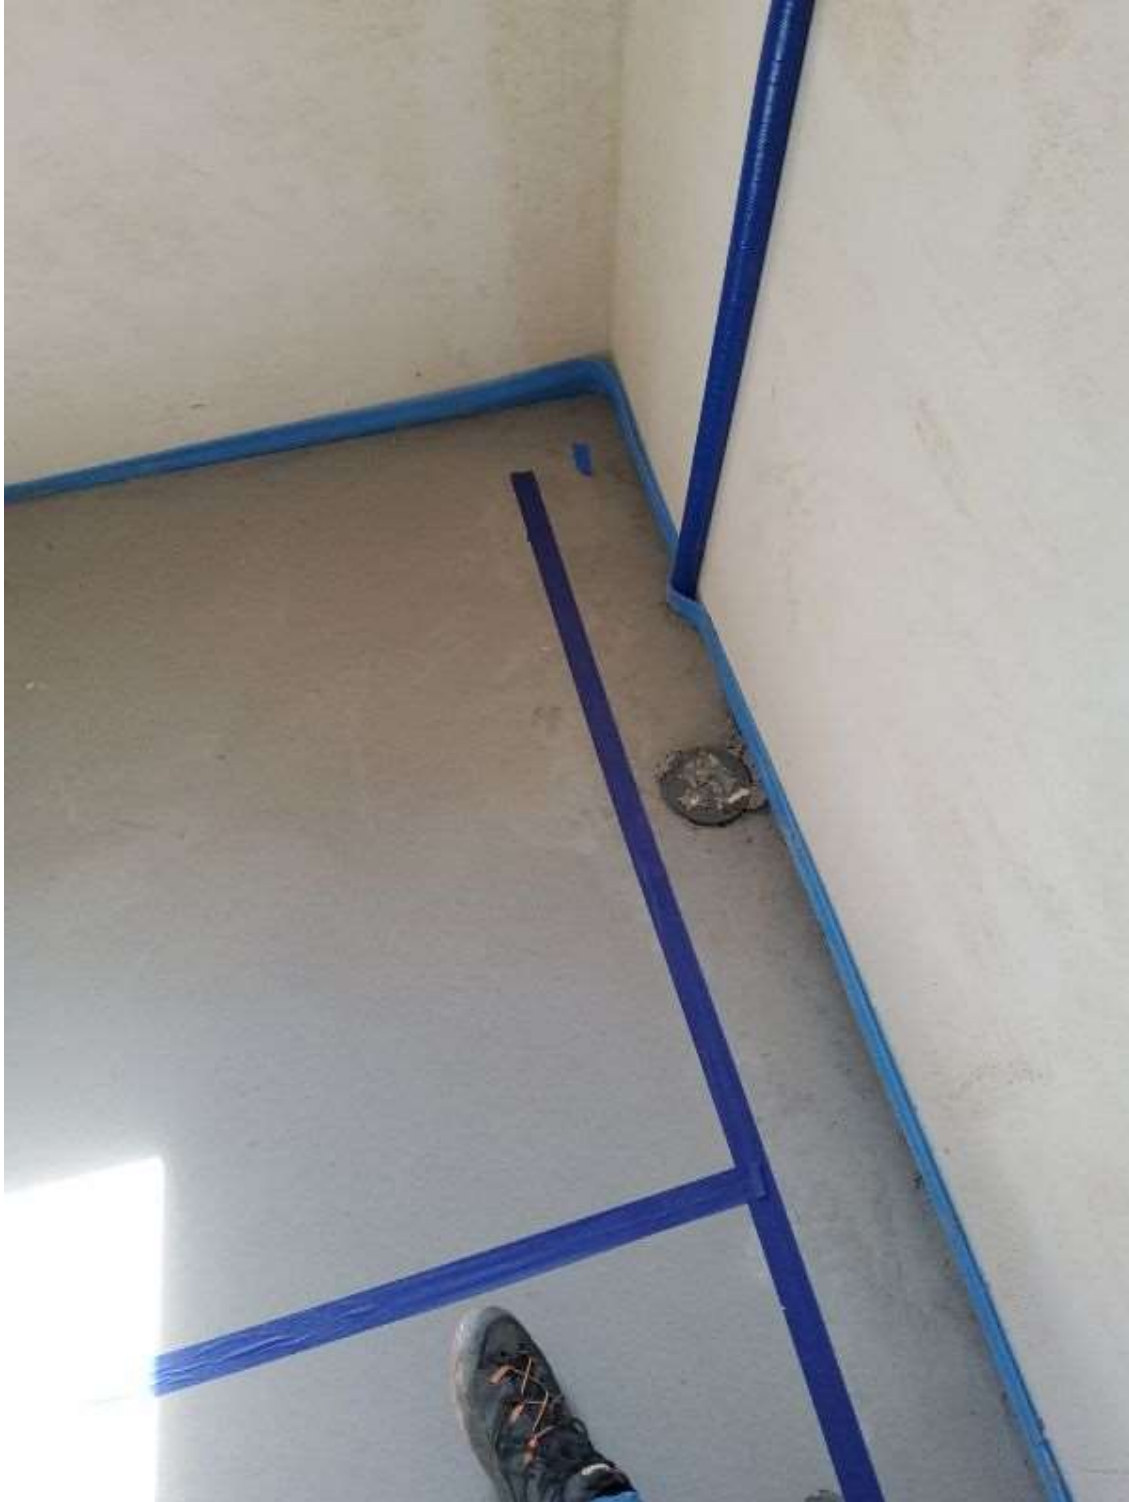
Fot. 20

Narożnik podparcie - pęknięty

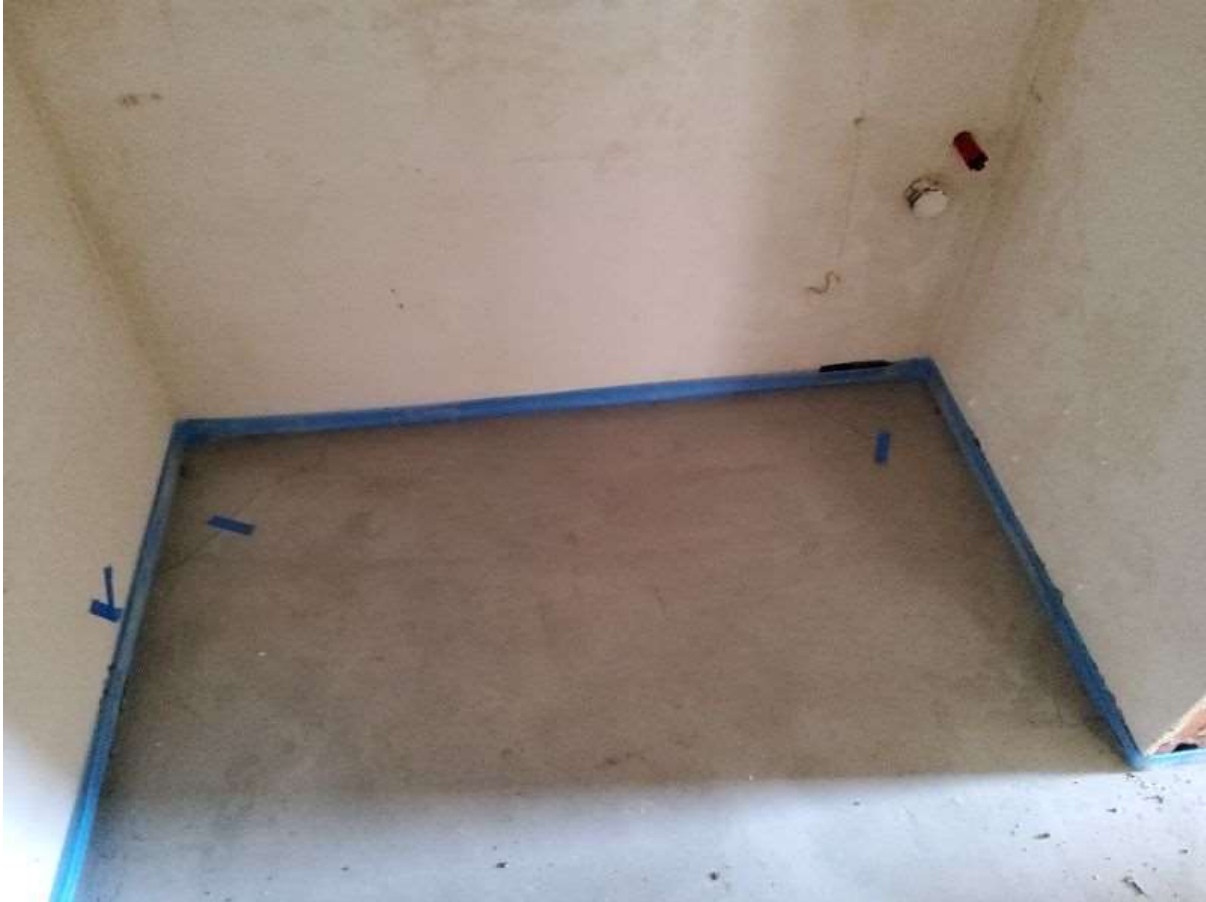
Fot. 21

#18 Narożniki pęknięte- podparcie żle

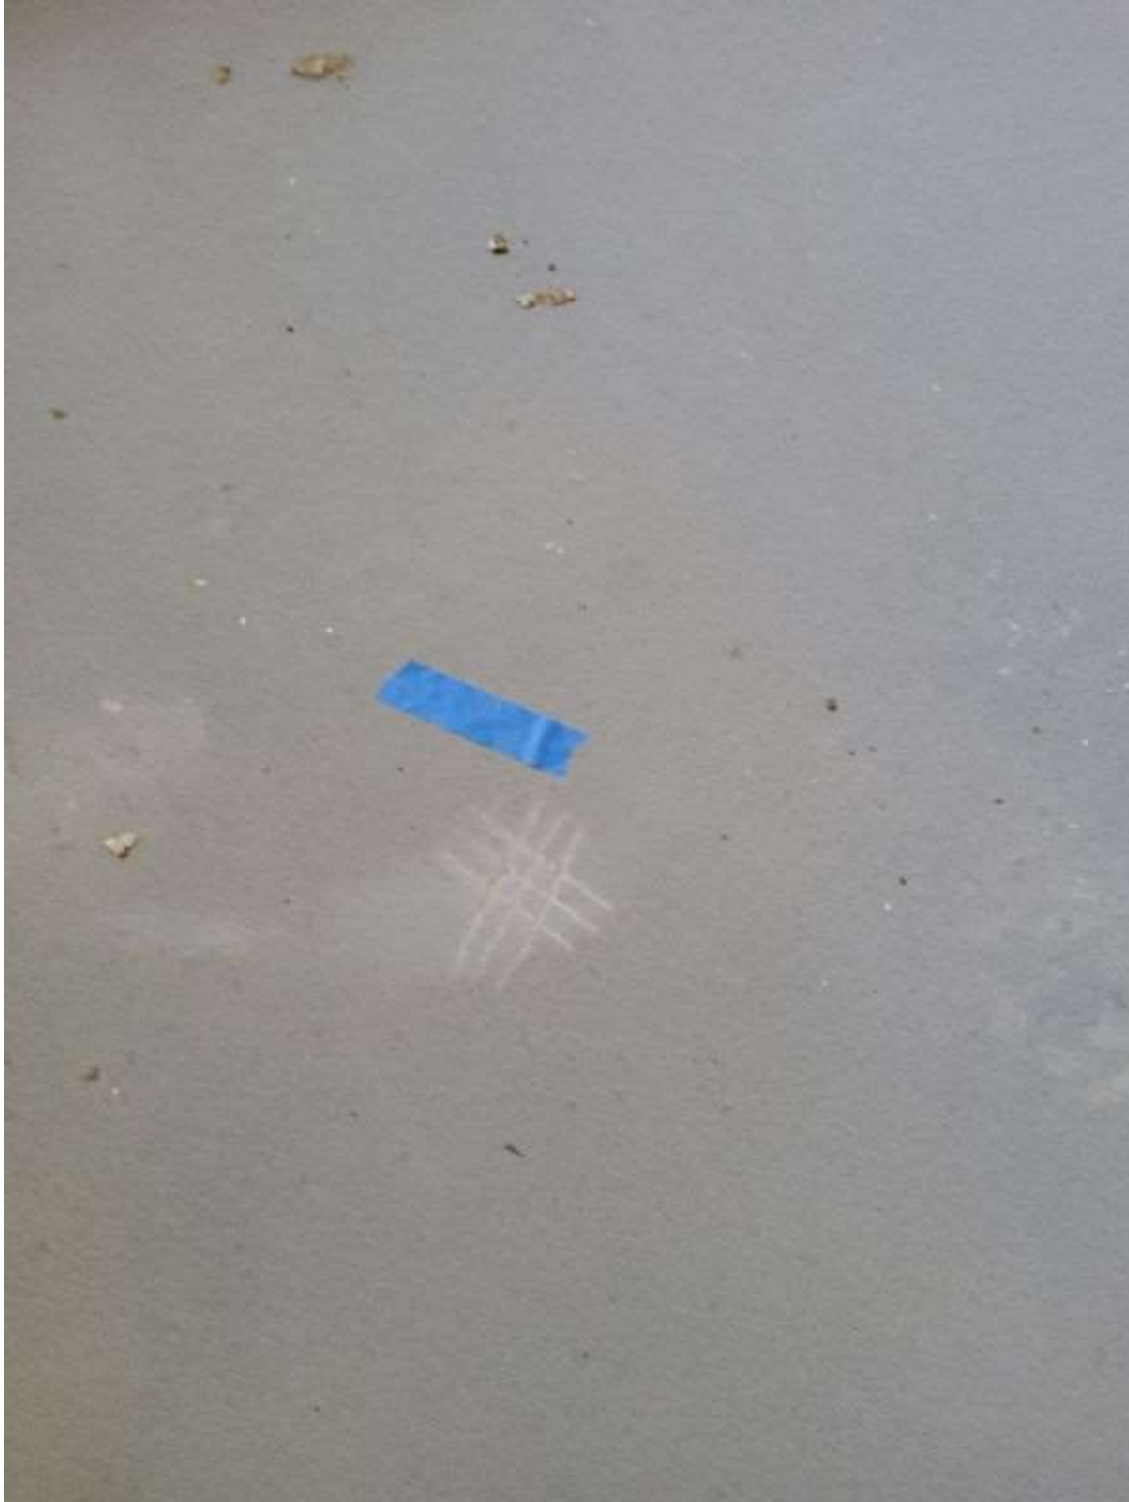
Fot. 22

#15 Brak wytrzym. posadzki na Ścinanie

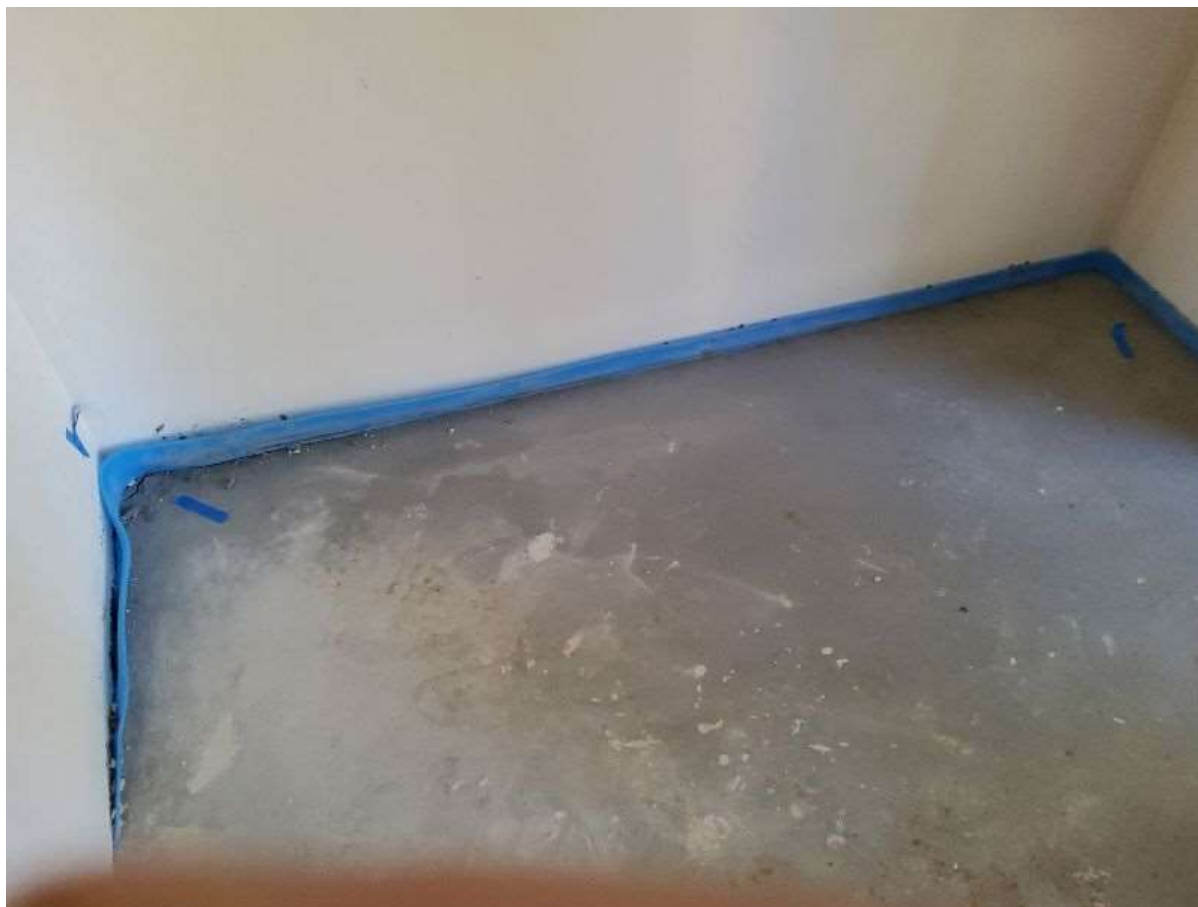
Fot. 25

#12 Pęknięcie posadzki w narożach - brak podparcia do skucia

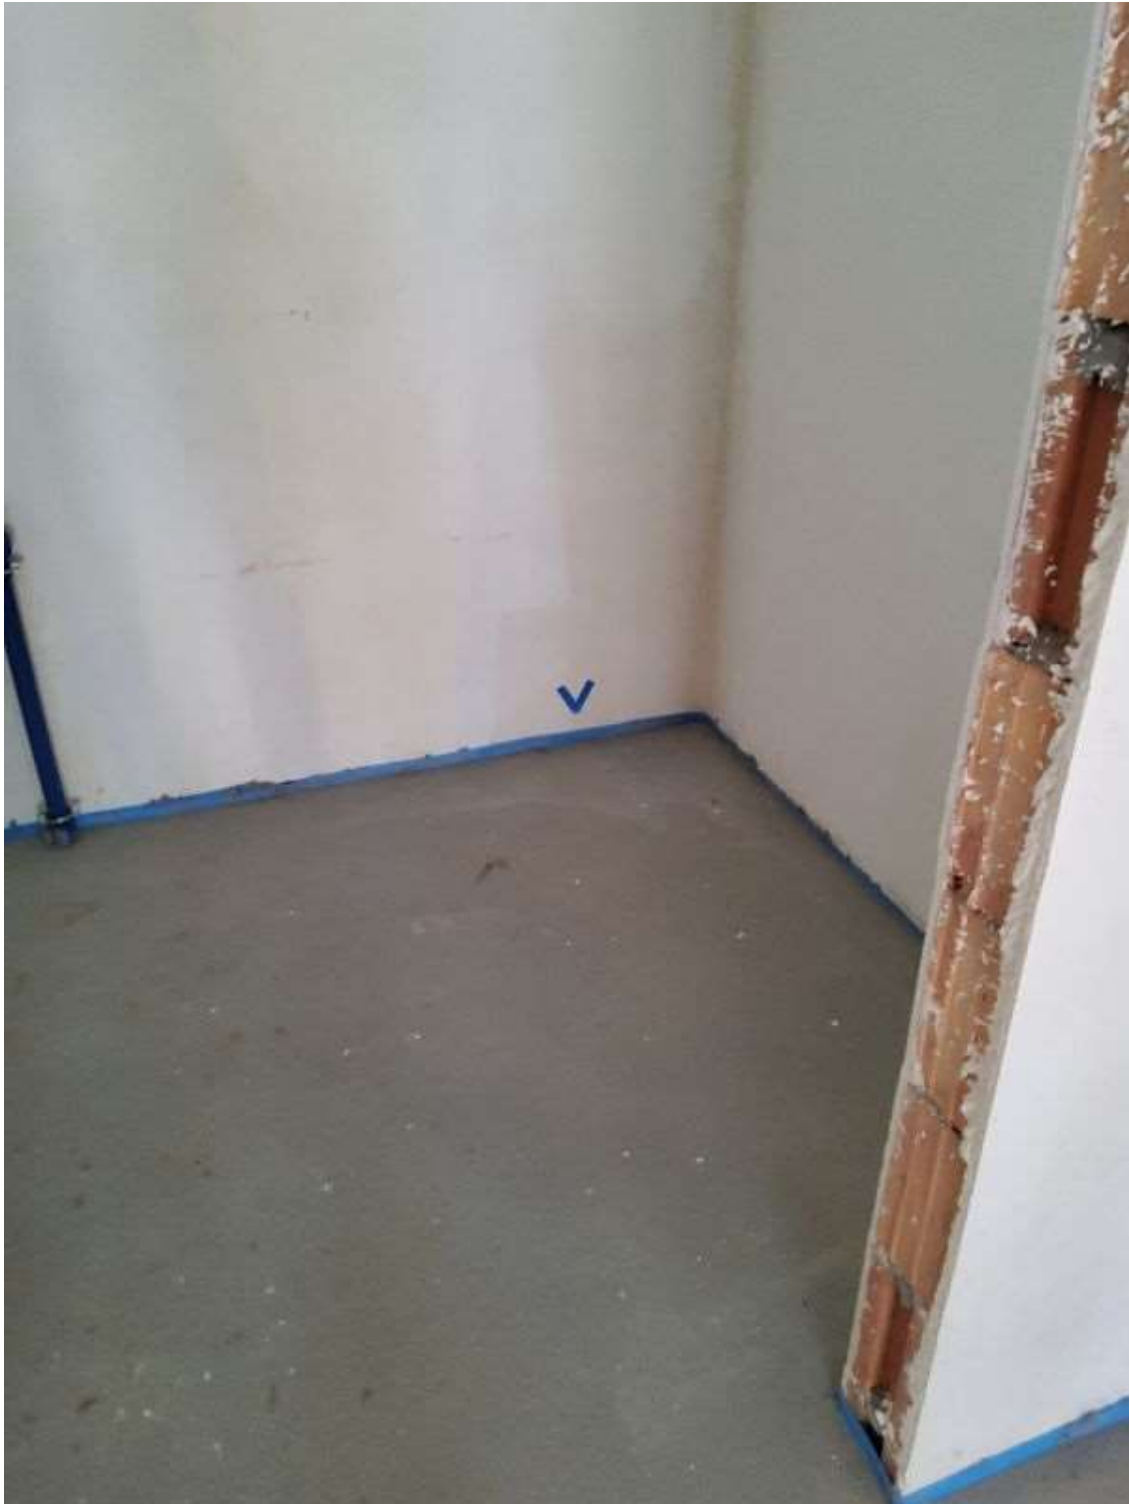
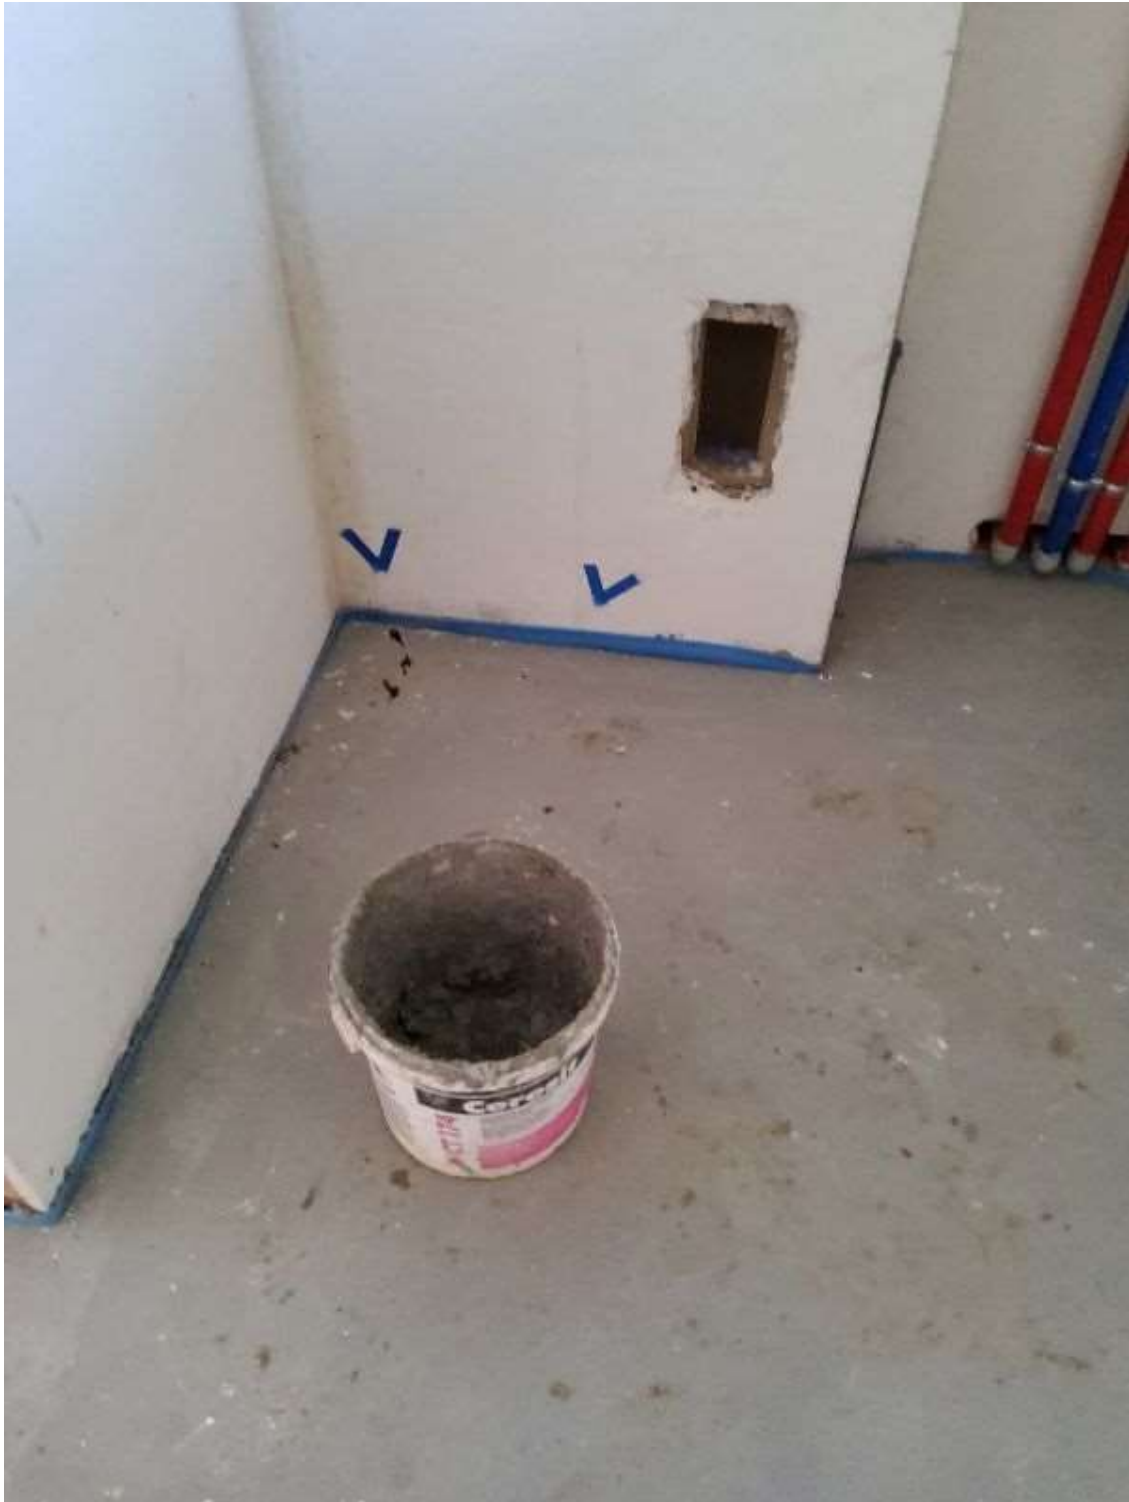
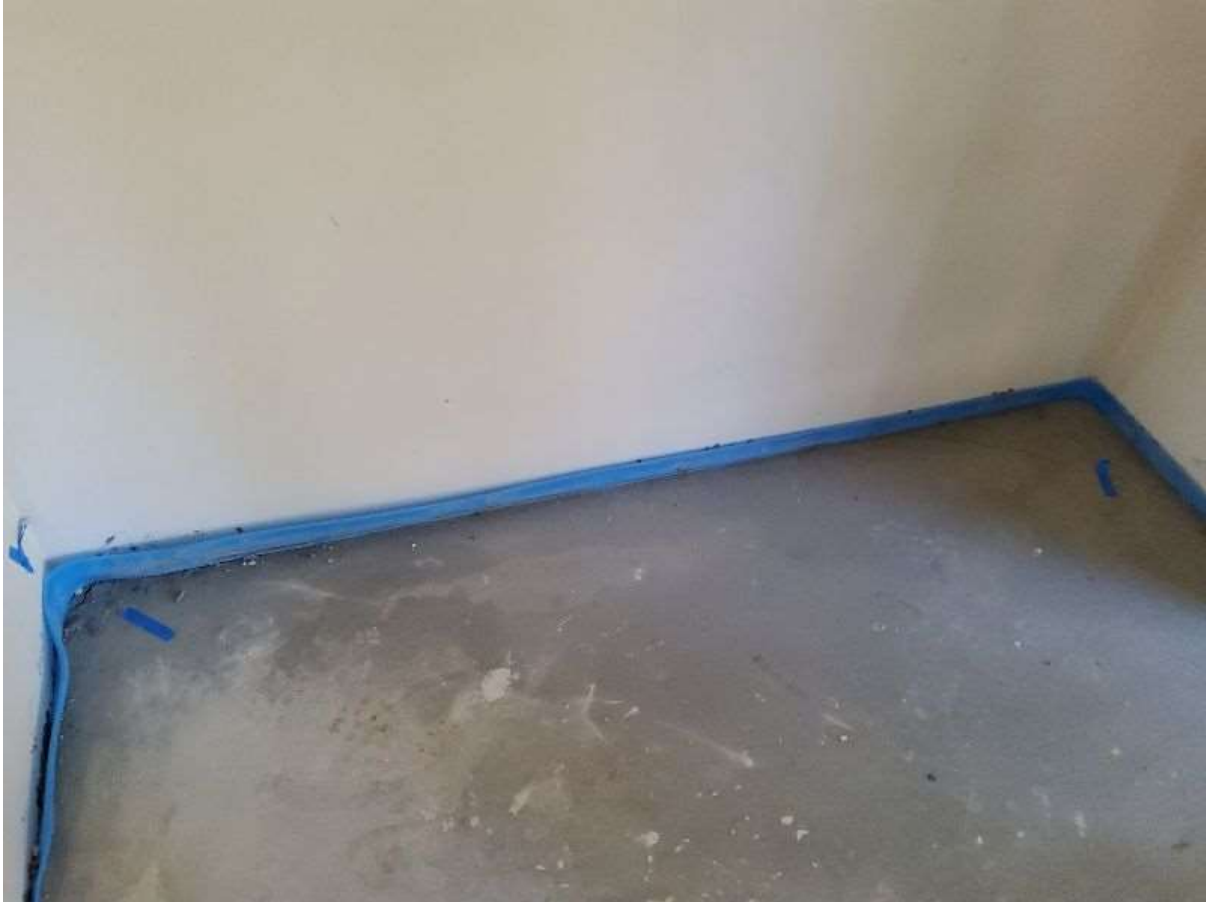
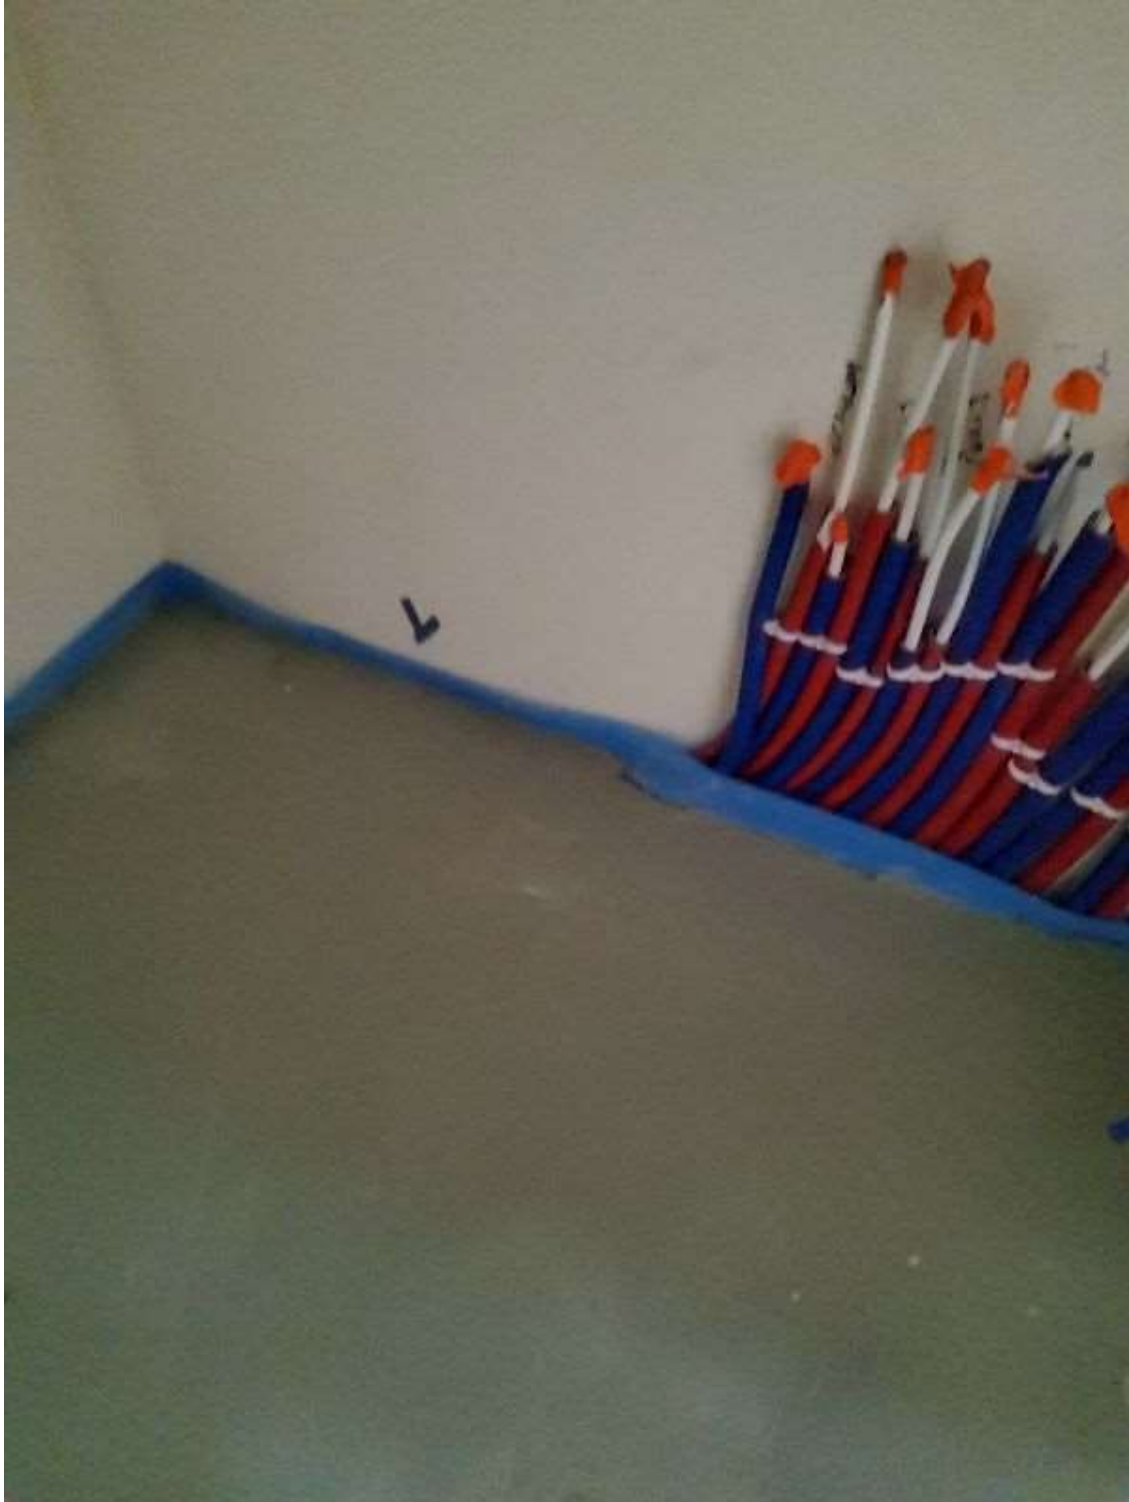
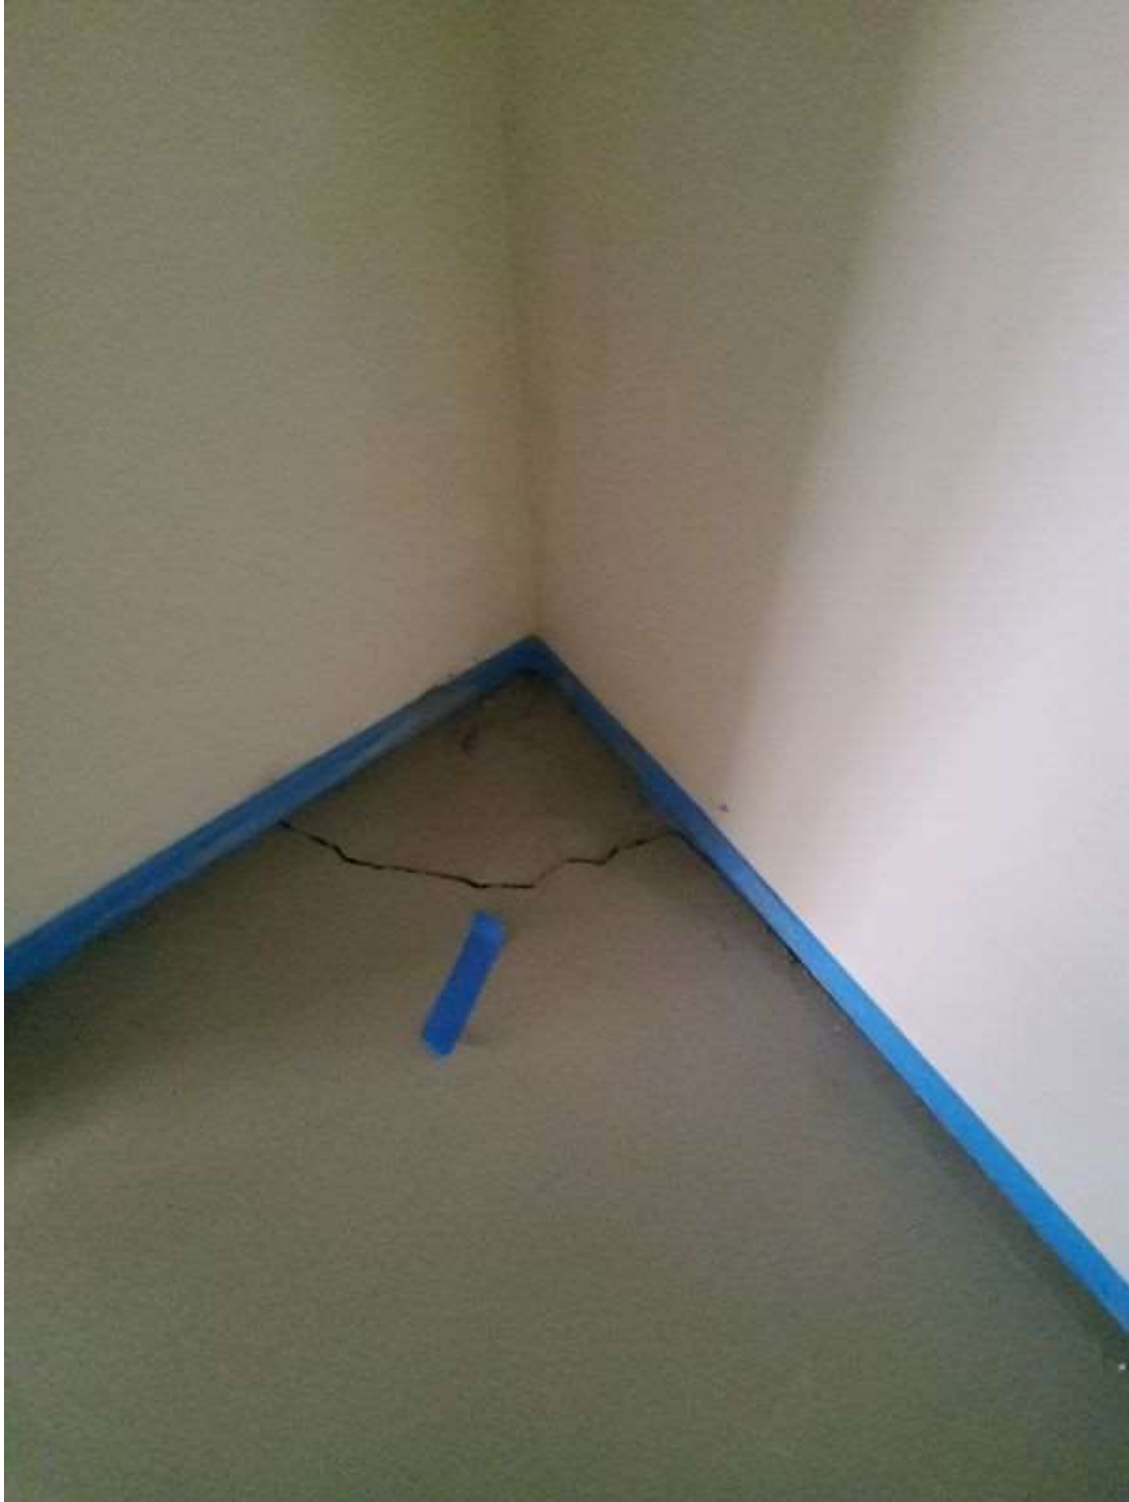
#9 Wilgoć przy posadzce

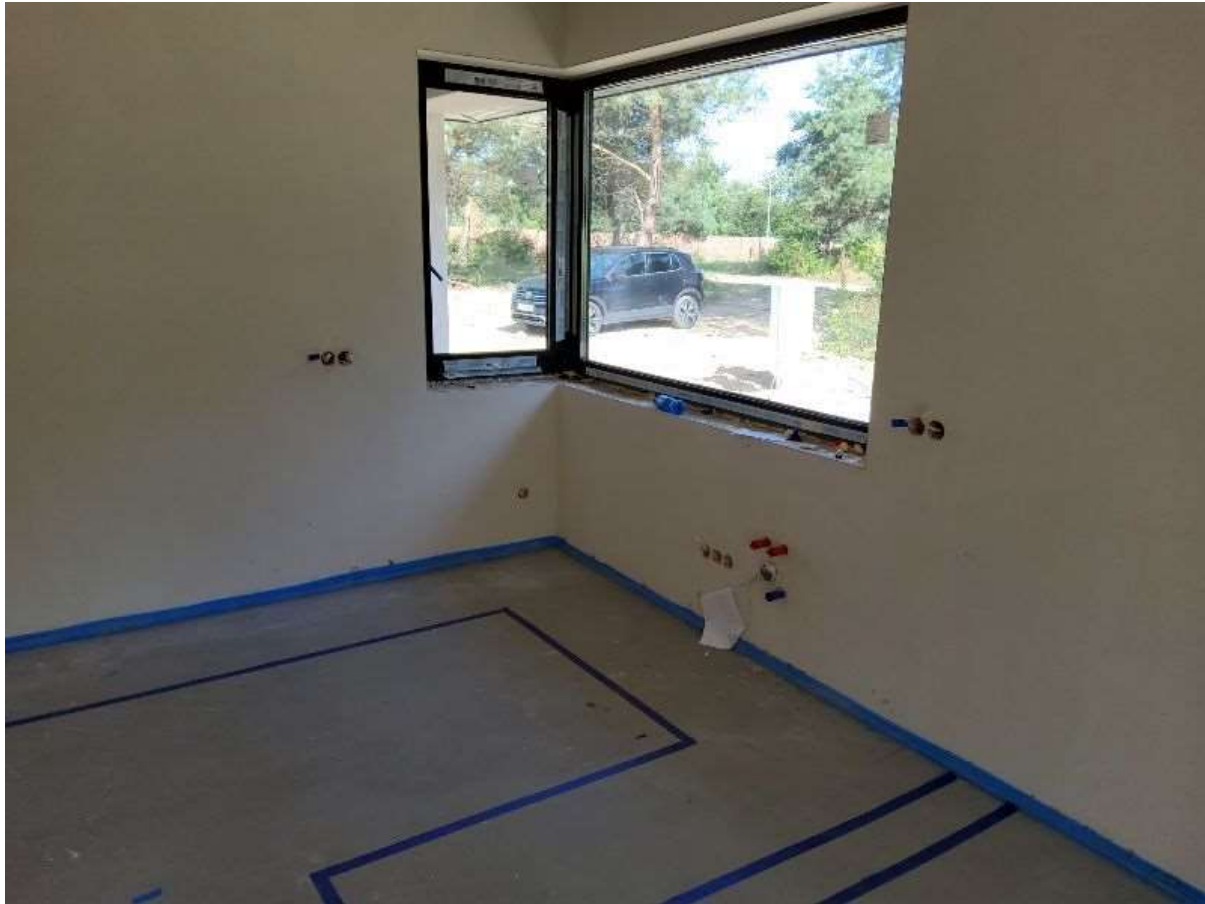
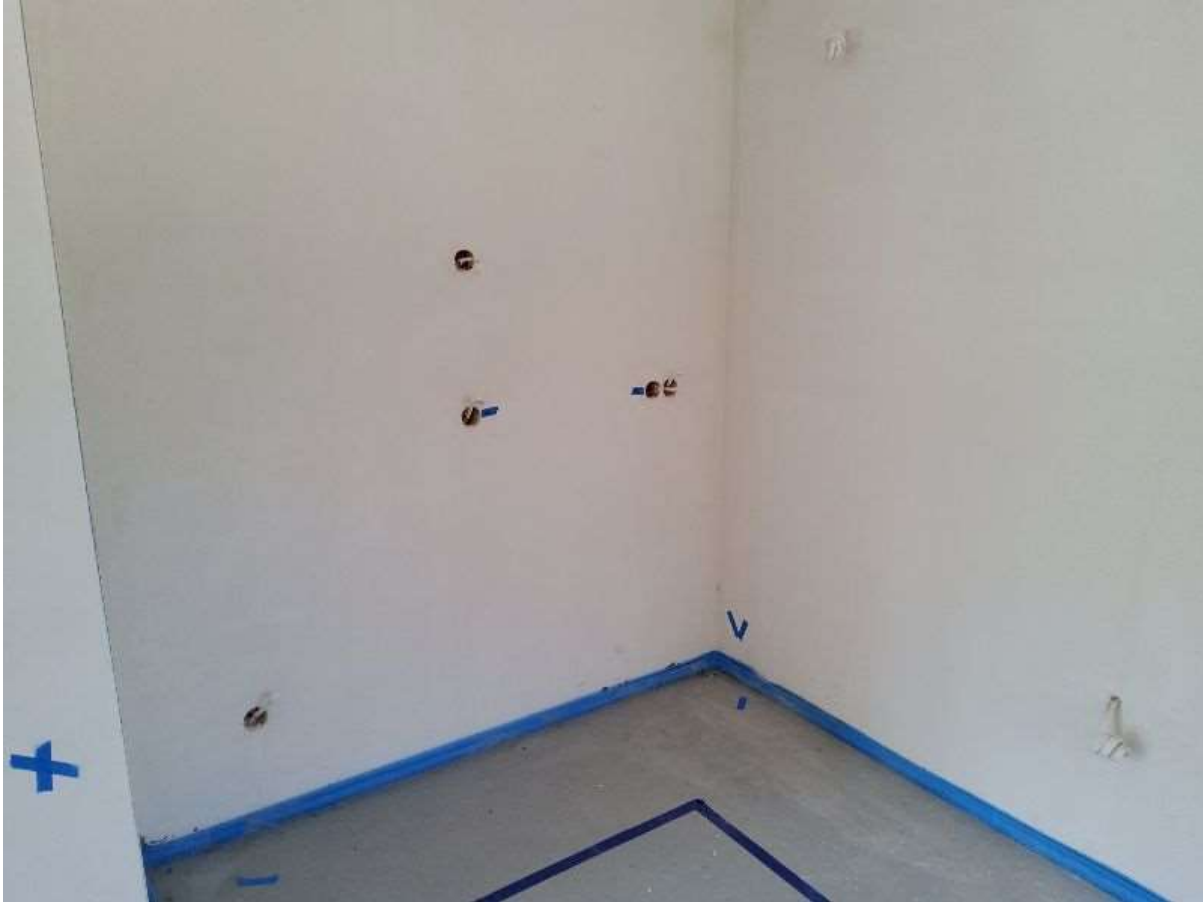
#21 Brak poziomu montażu gniazd w pasie roboczym
