NAZWA PROJEKTU	Przegląd Przed Zakupem 11.09.2021
ADRES	Warszawa ul. 7 Panien
KLIENT	Adam Kowalski
DATA	11.09.2021
UTWORZONO	05.01.2022, 12:00
UTWORZYŁ	Paweł Błaszczyk

# RAPORT TECHNICZNY - Przegląd Przed Zakupem

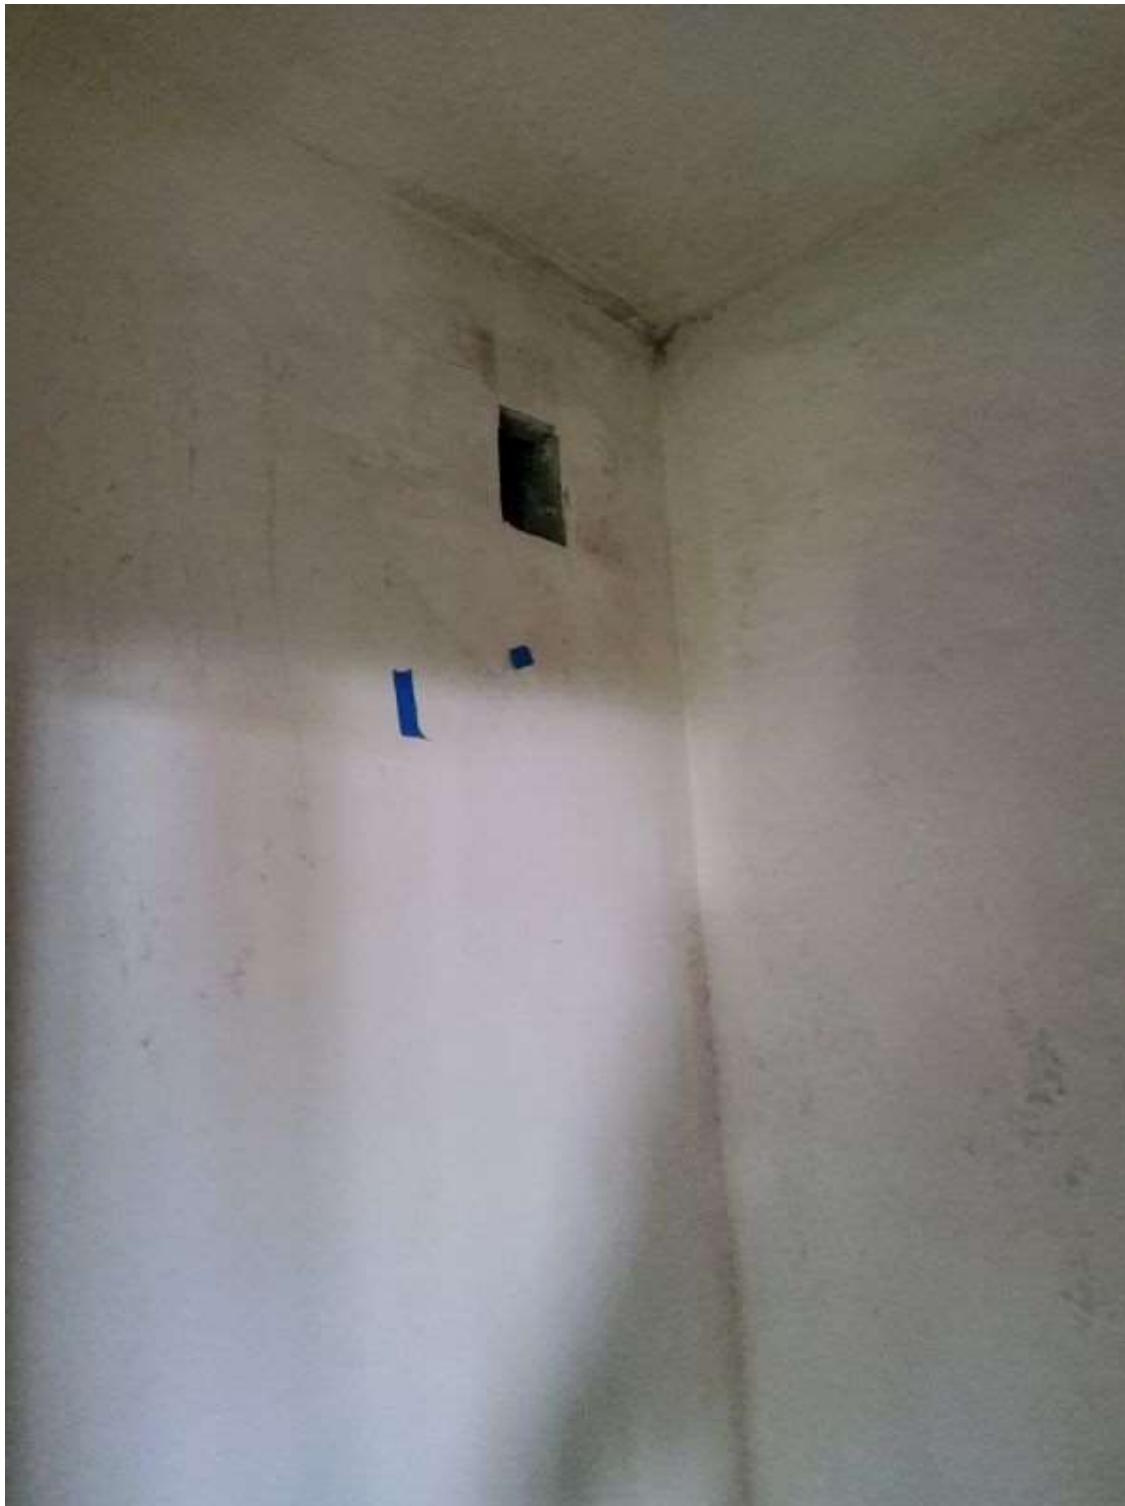
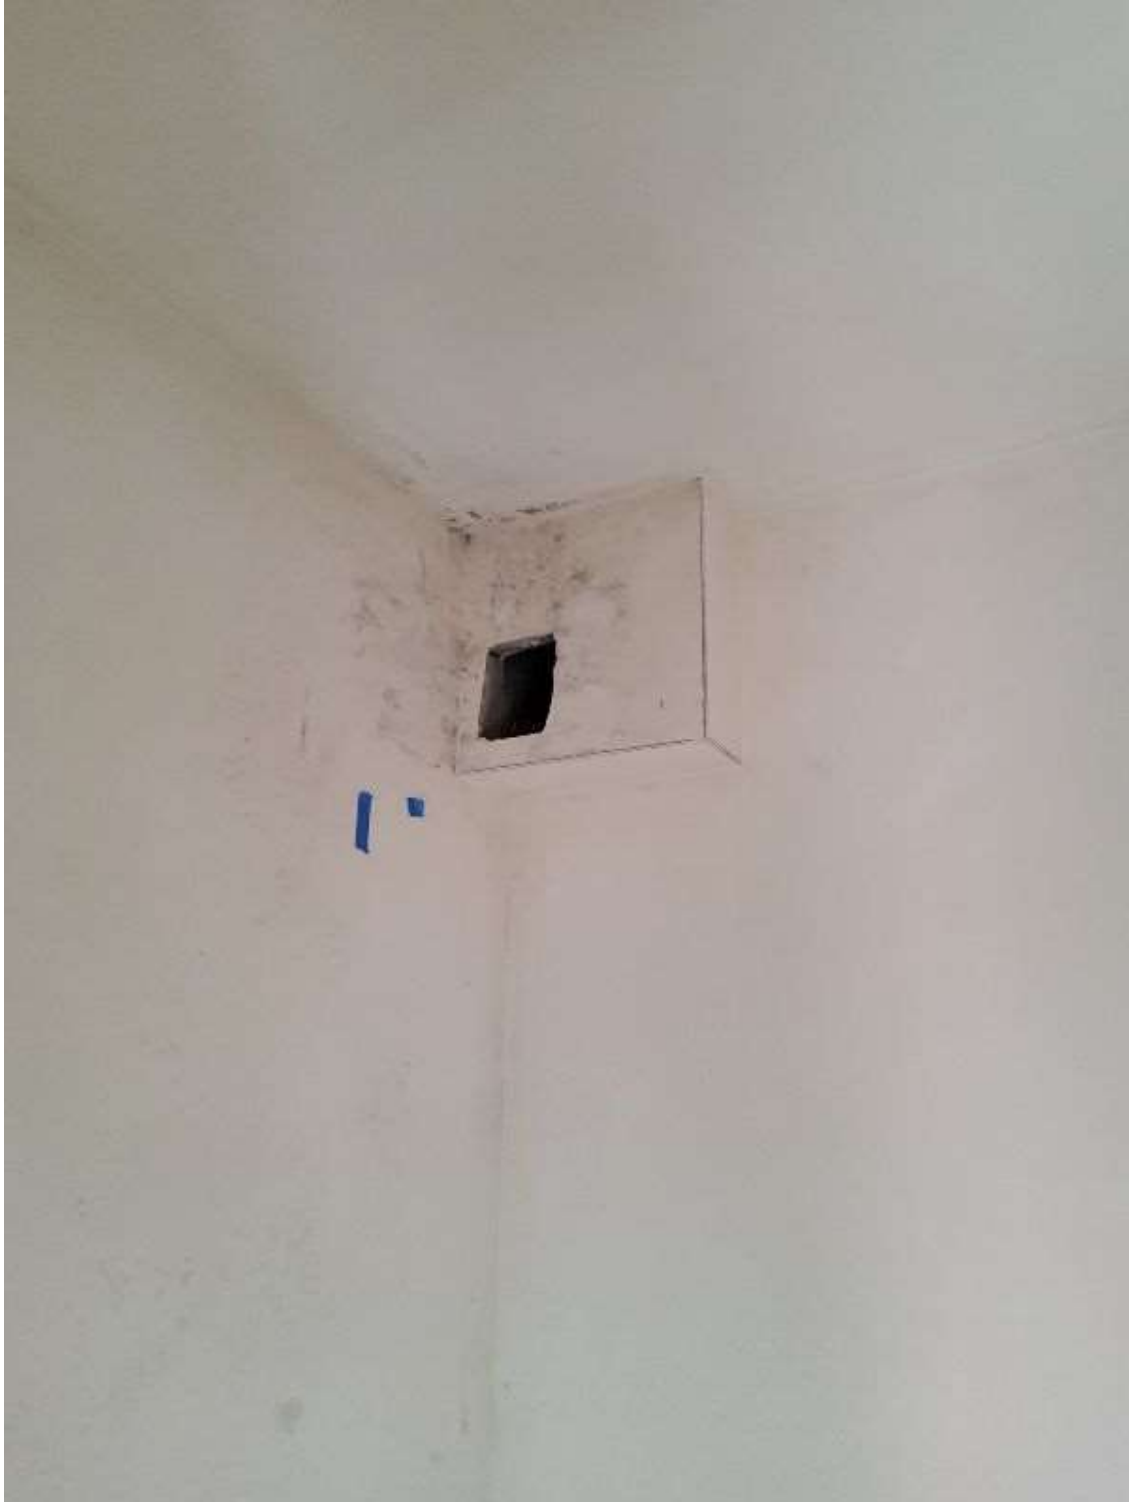
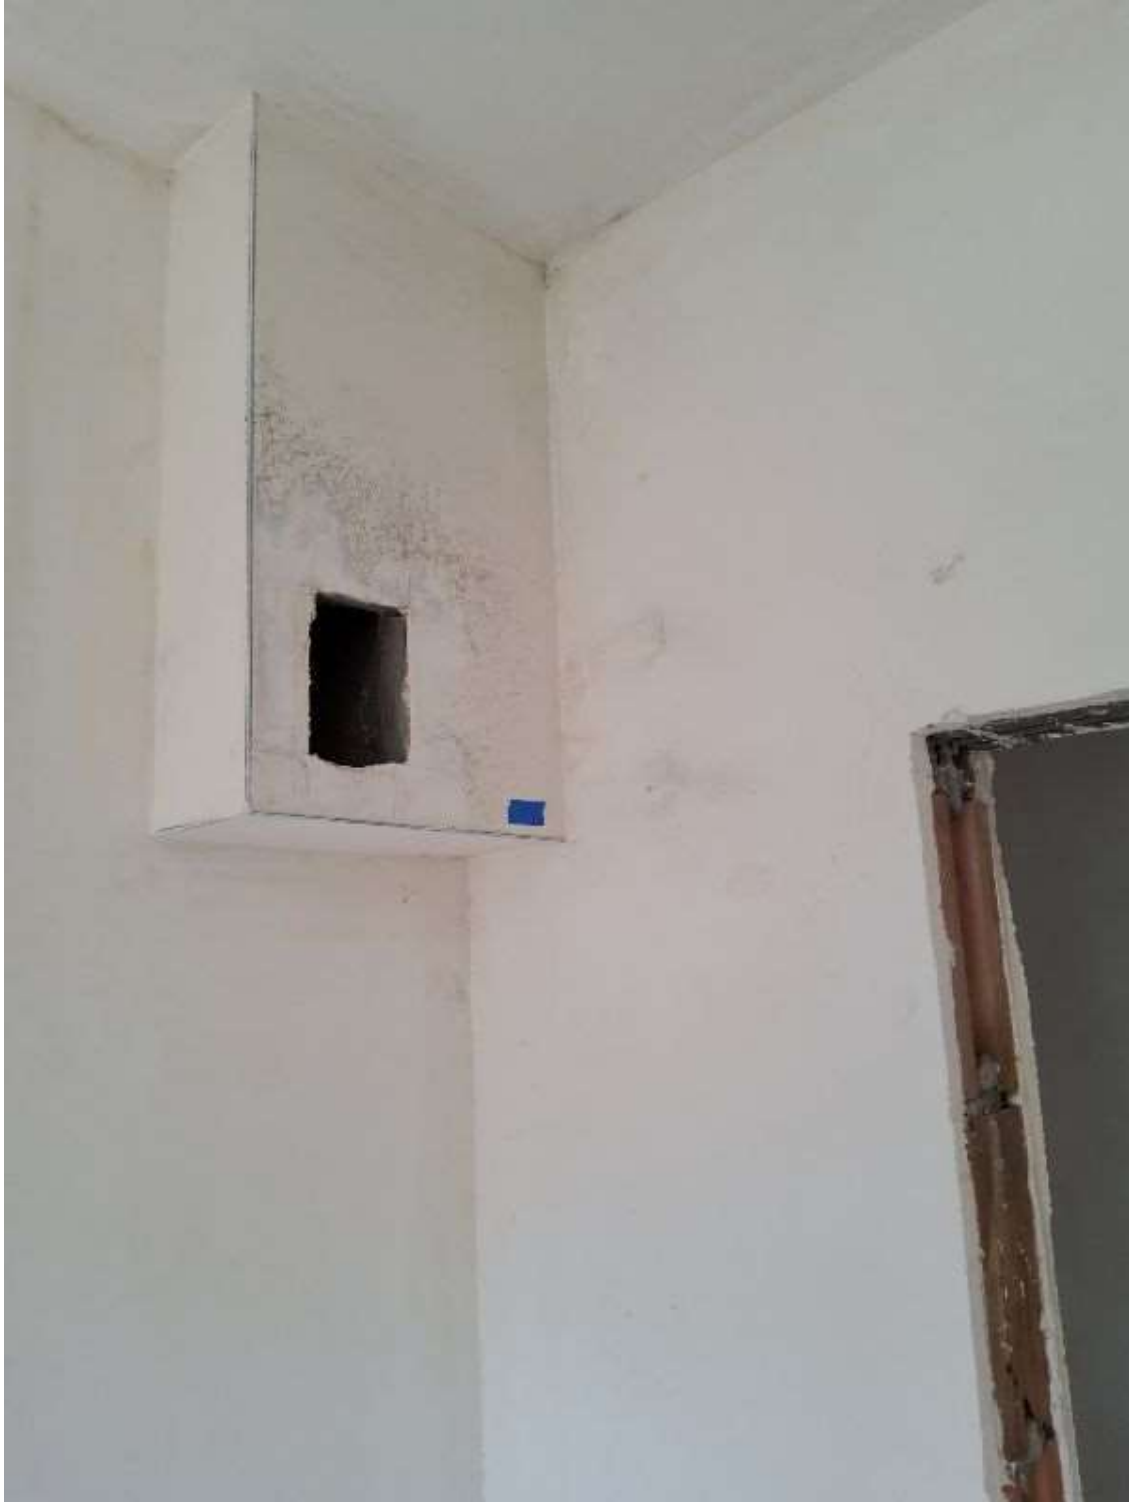
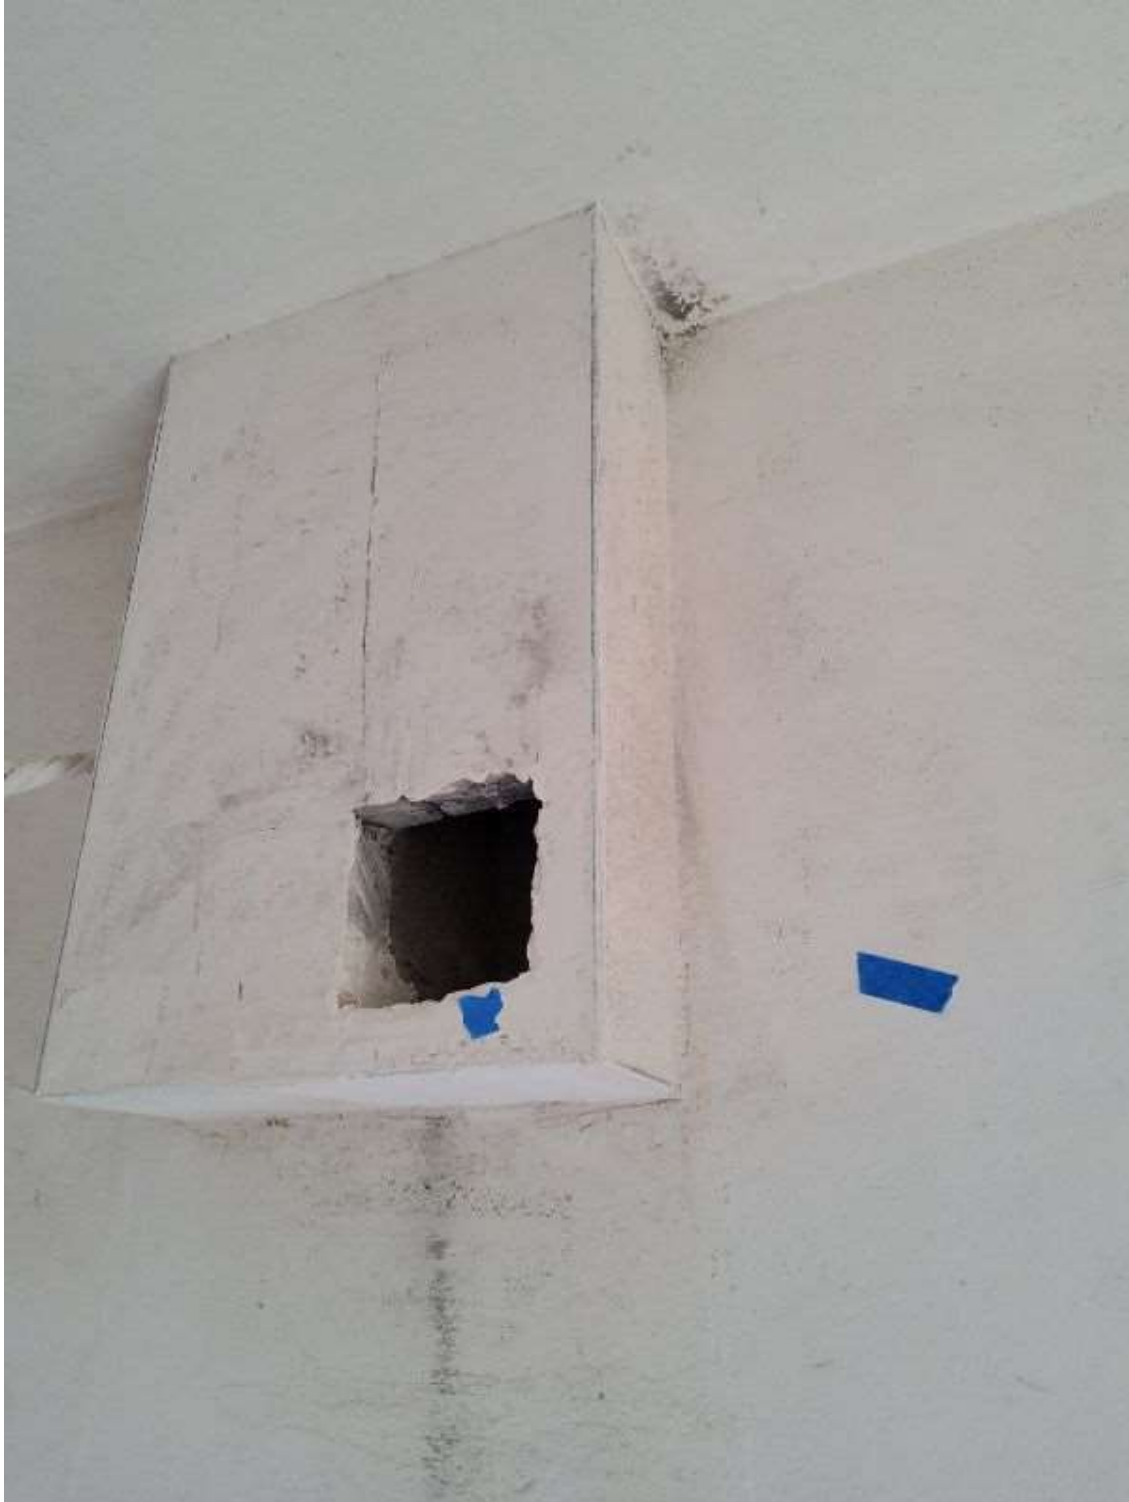
#14 Grzyb

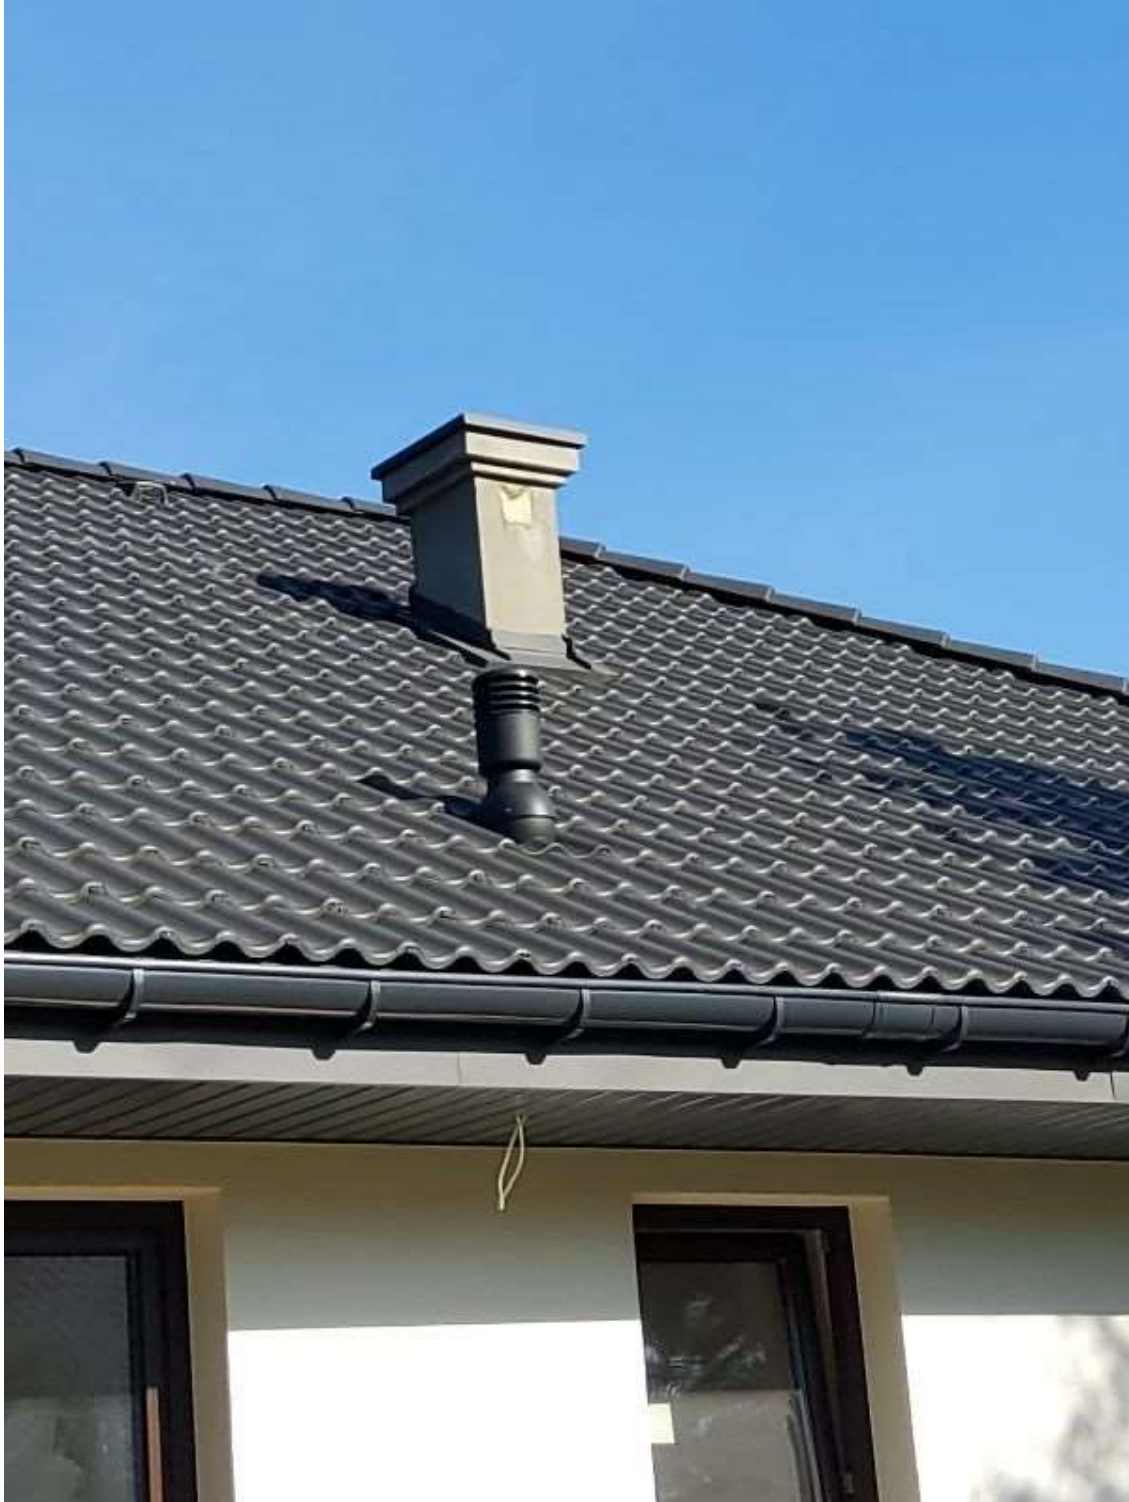
Fot. 38

<p>#7</p>	<p><b>Nie dokończona obróbka tynkerska konina widoczna siatka</b></p>
<p><b>Kategoria:</b> Obróbki blacharskie</p>

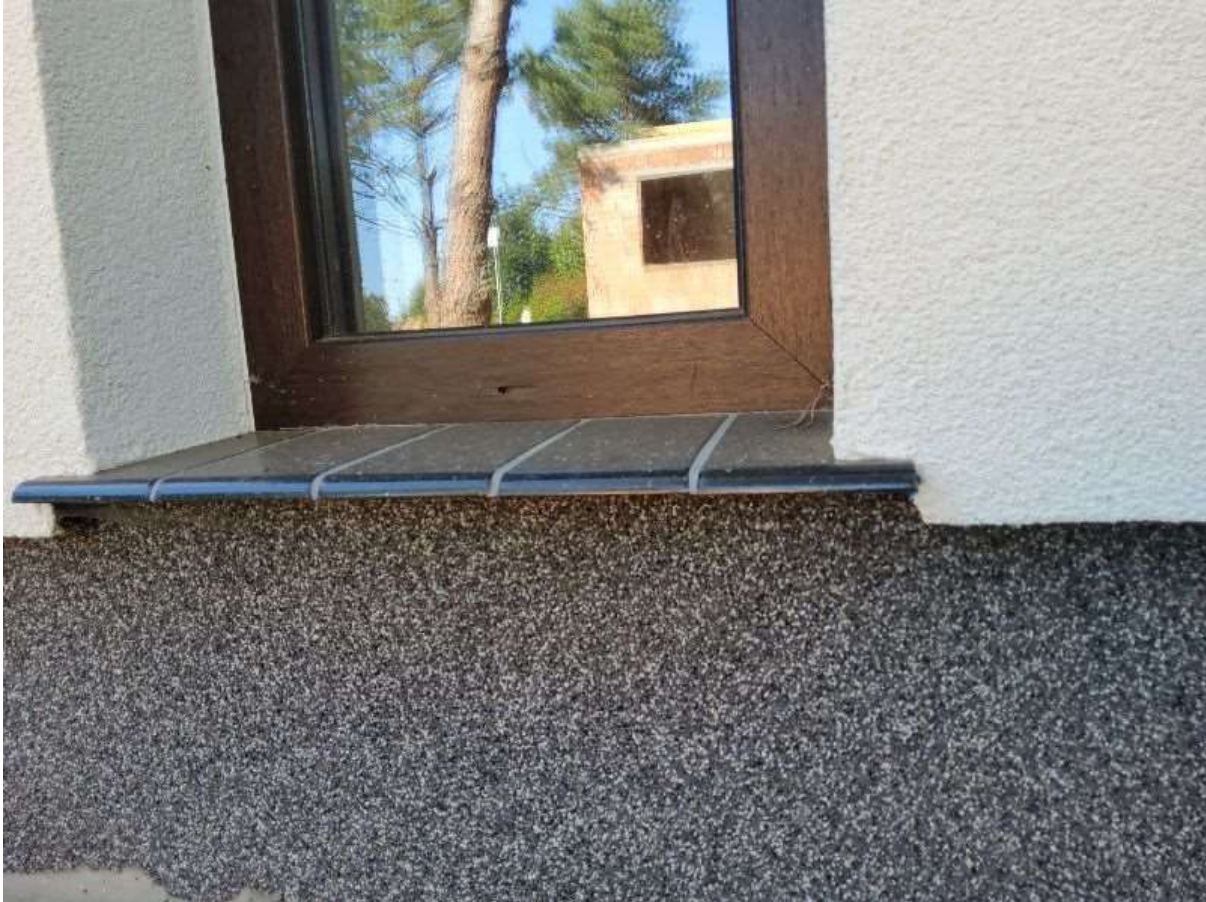
Fot. 39

<b>#6</b>	<b>Uszkodzone glify przy parapecie</b>
<b>Kategoria: Elewacja</b>	
<p style="text-align: center;">parter b5</p>	<p style="text-align: center;">parter b5</p>
<p style="text-align: center;">Fot. 39</p>

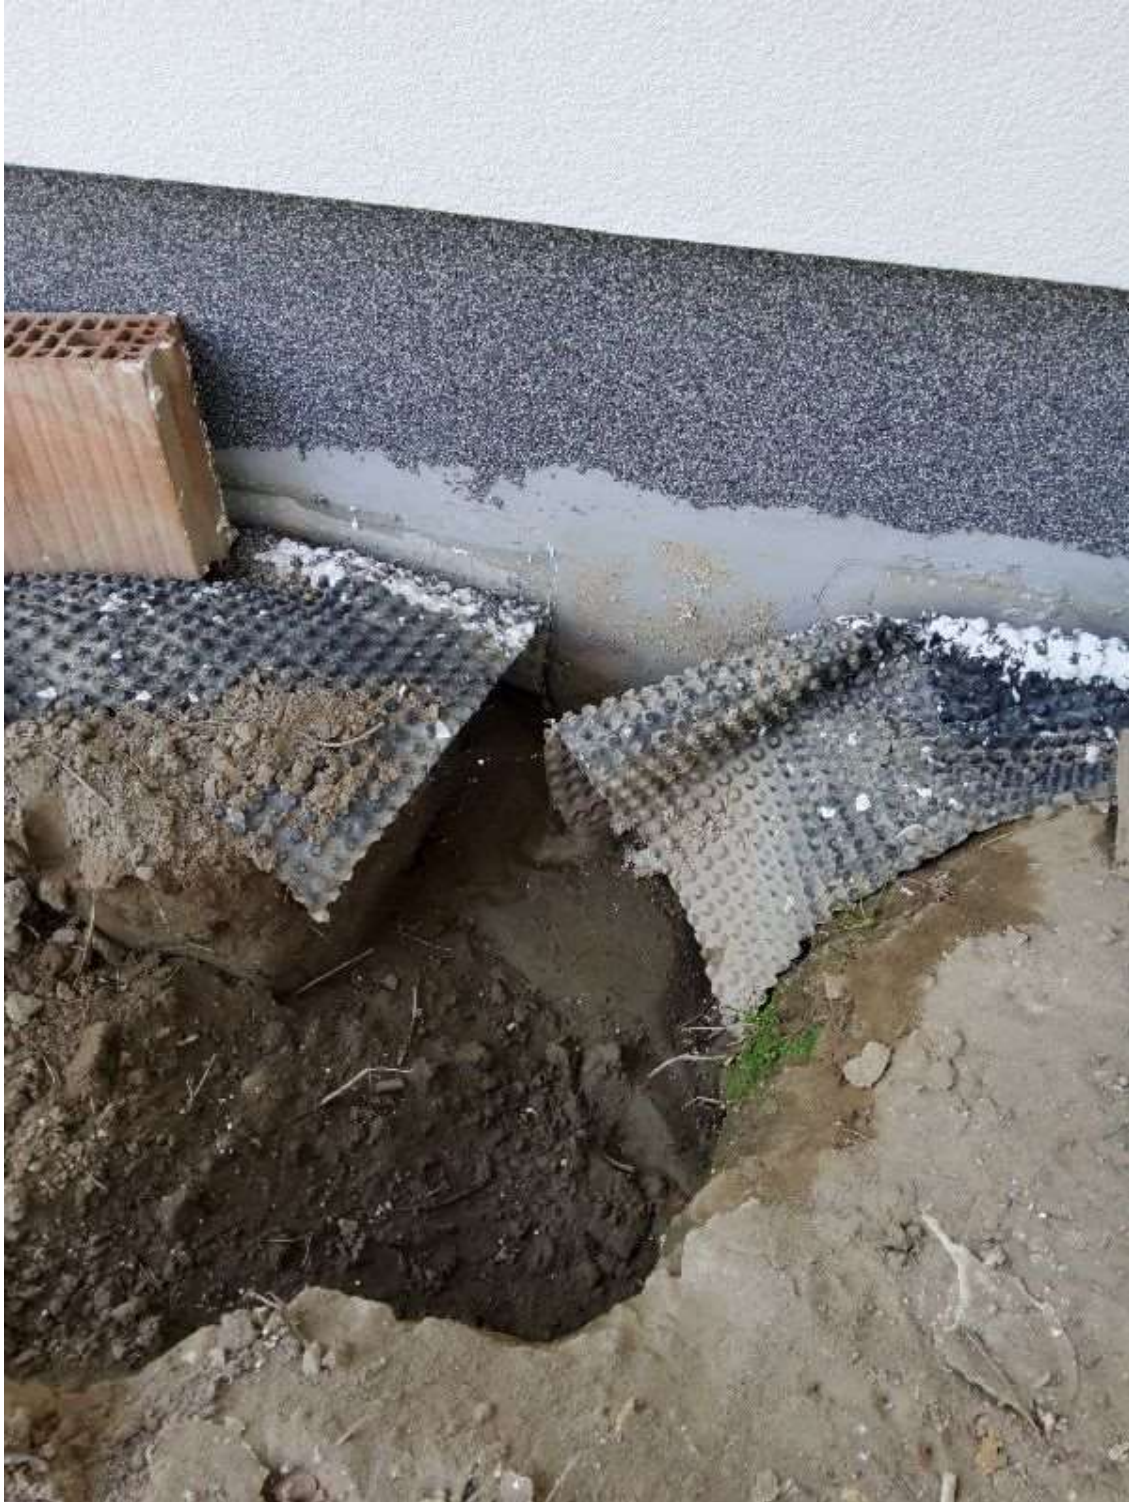
Fot. 40

#5	<b>Nie ułożona przy elewacji folia kubelkowa</b>
<b>Kategoria: Elewacja</b>

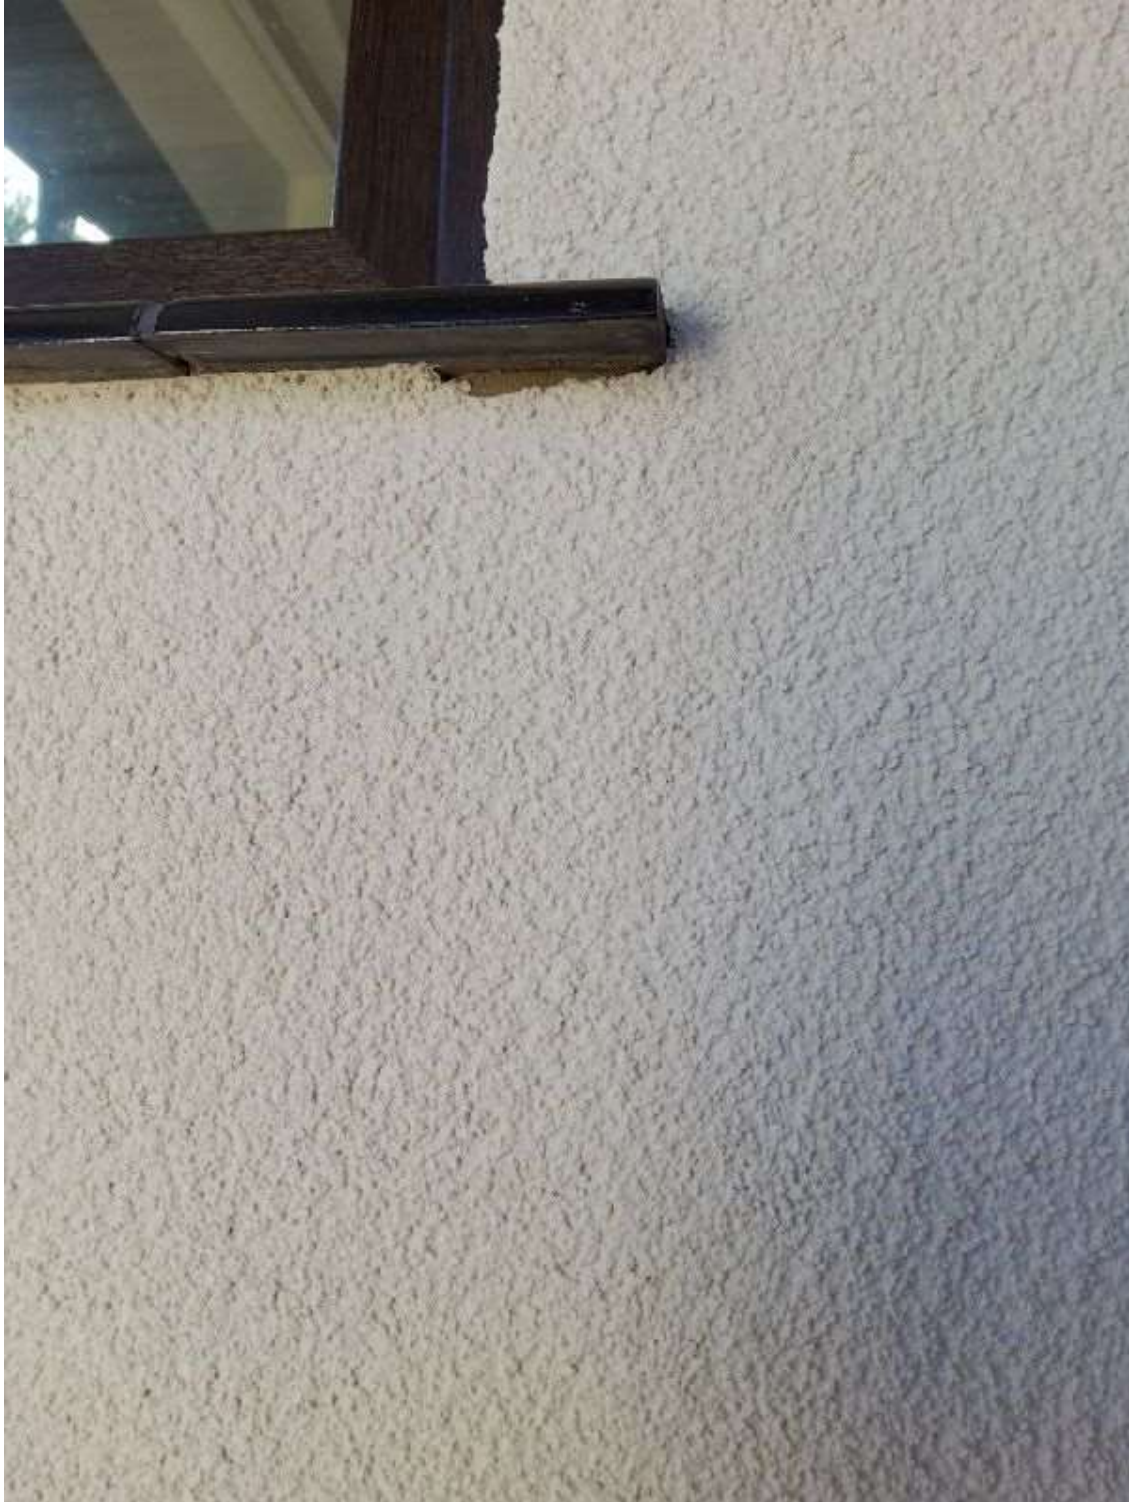
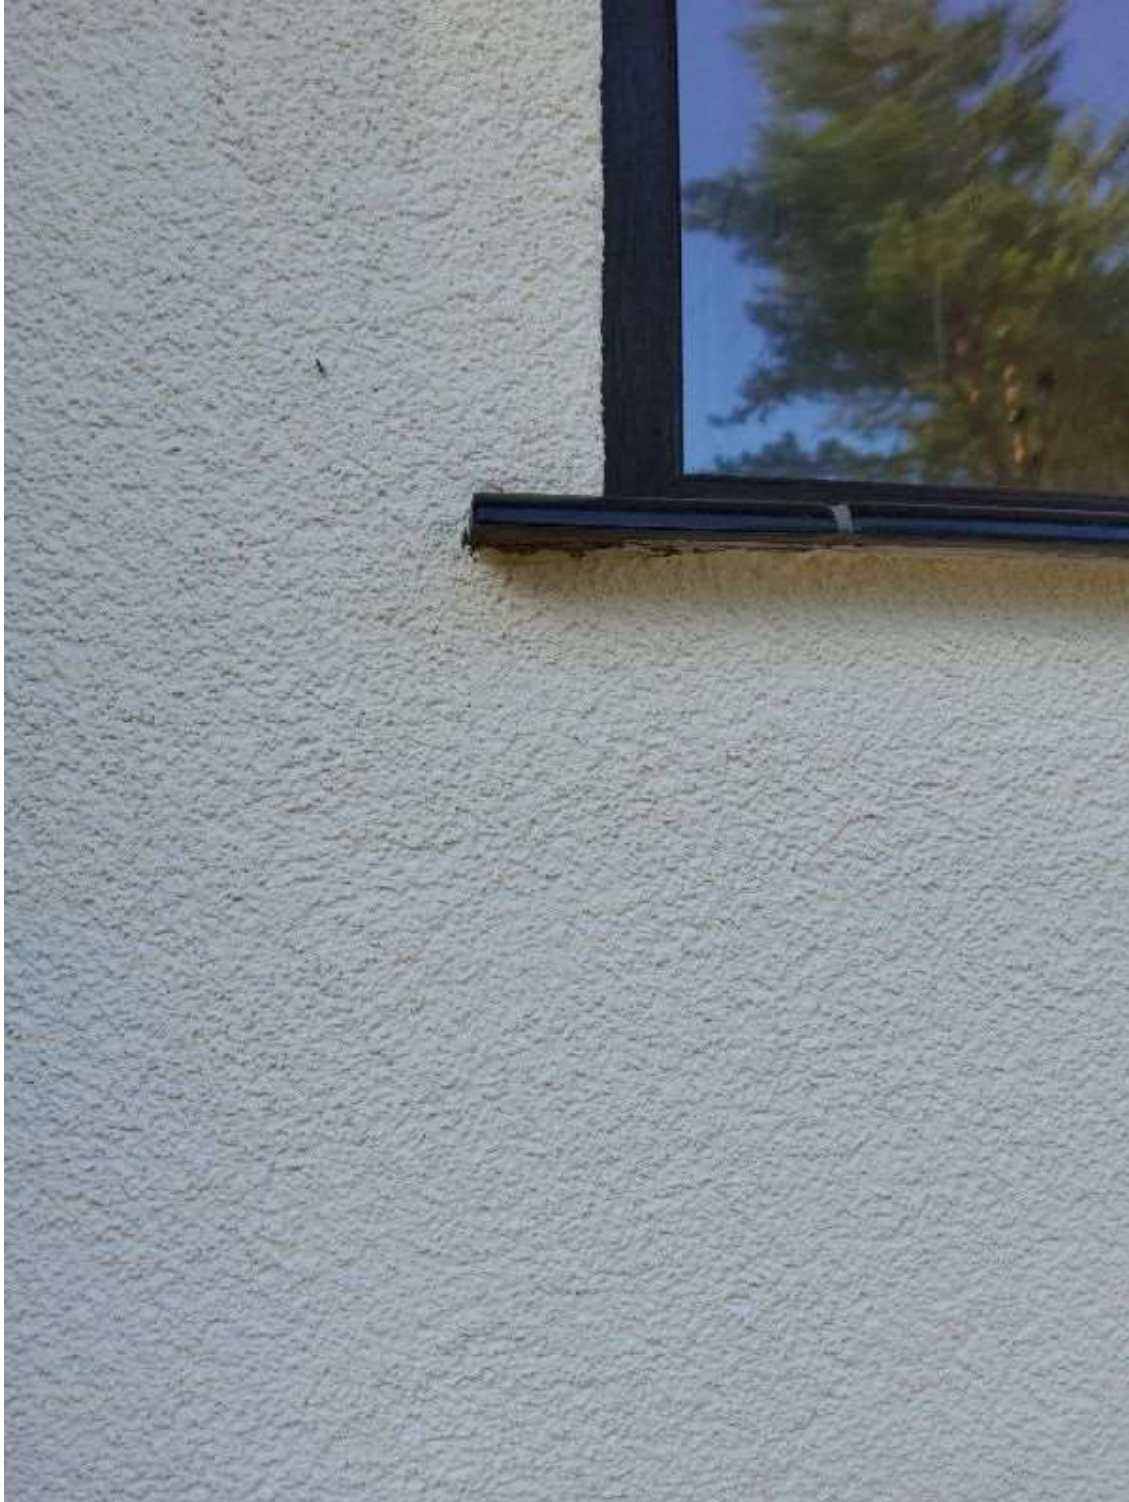
<p>#3</p>	<p><b>Nie dokładnie obrobiony parapet zewnętrzny</b></p>
<p><b>Kategoria: Elewacja</b></p>

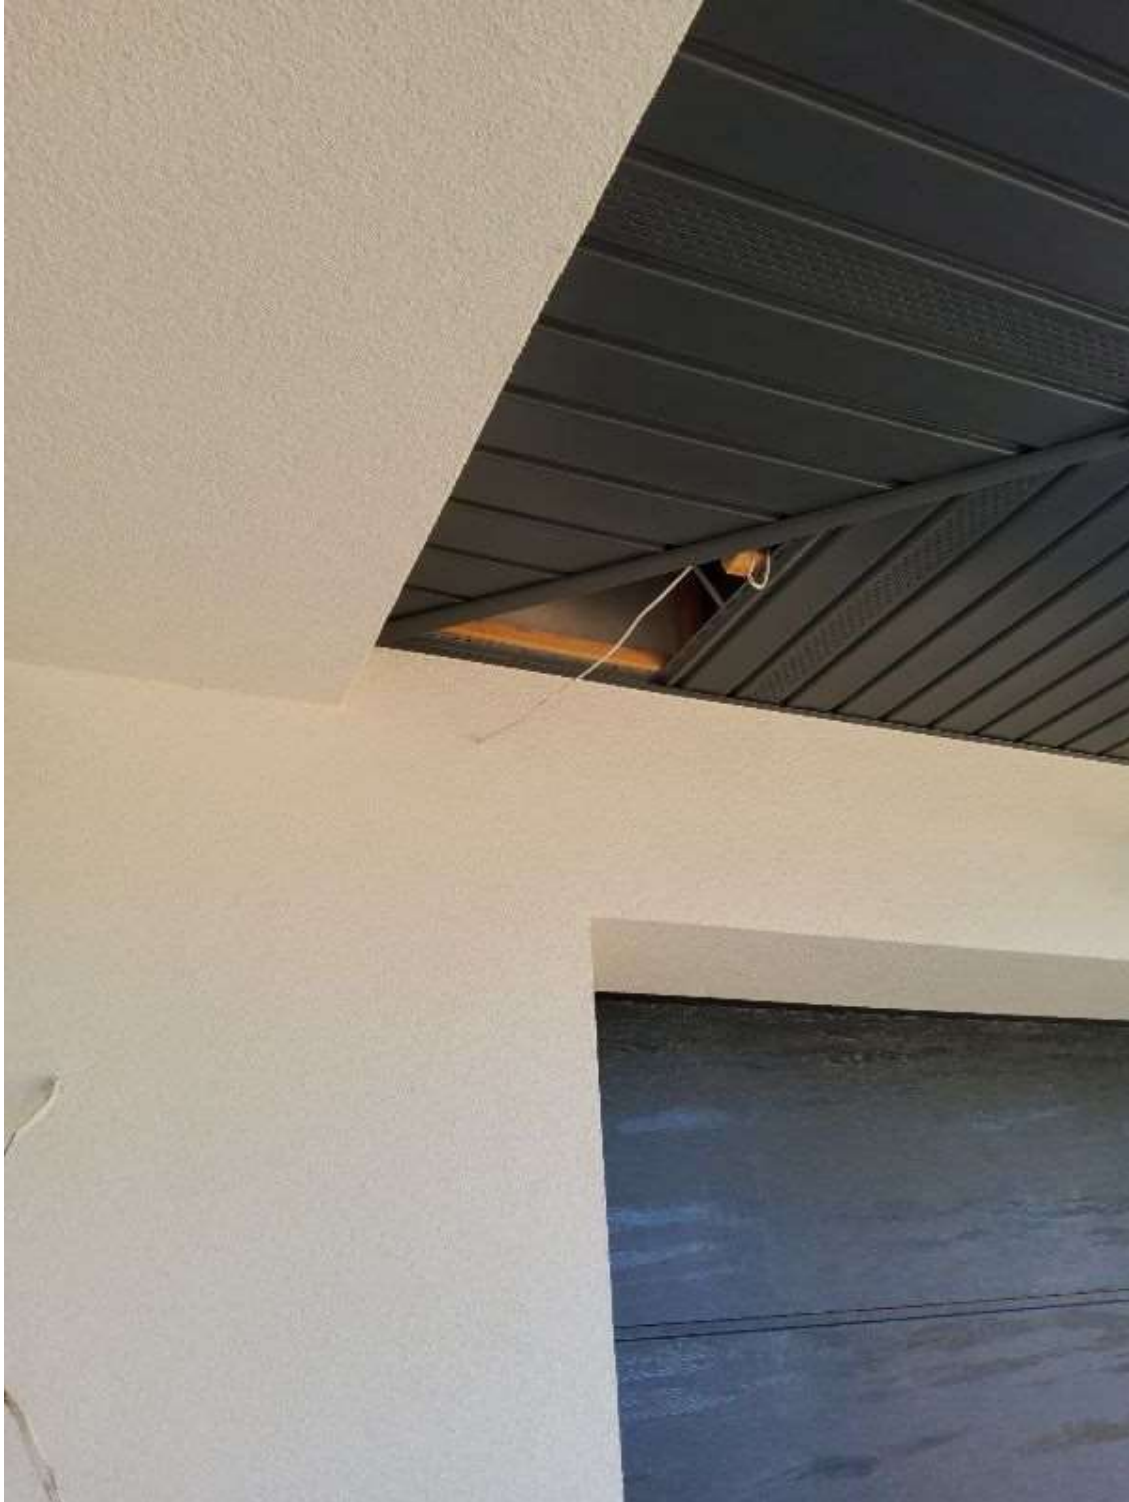
Fot. 45

<p>#2</p>	<p><b>Nie dokończona podbitka</b></p>
<p><b>Kategoria: Elewacja</b></p>	
<p>parter b5</p>	<p>parter b5</p>
<p>Fot. 45</p>

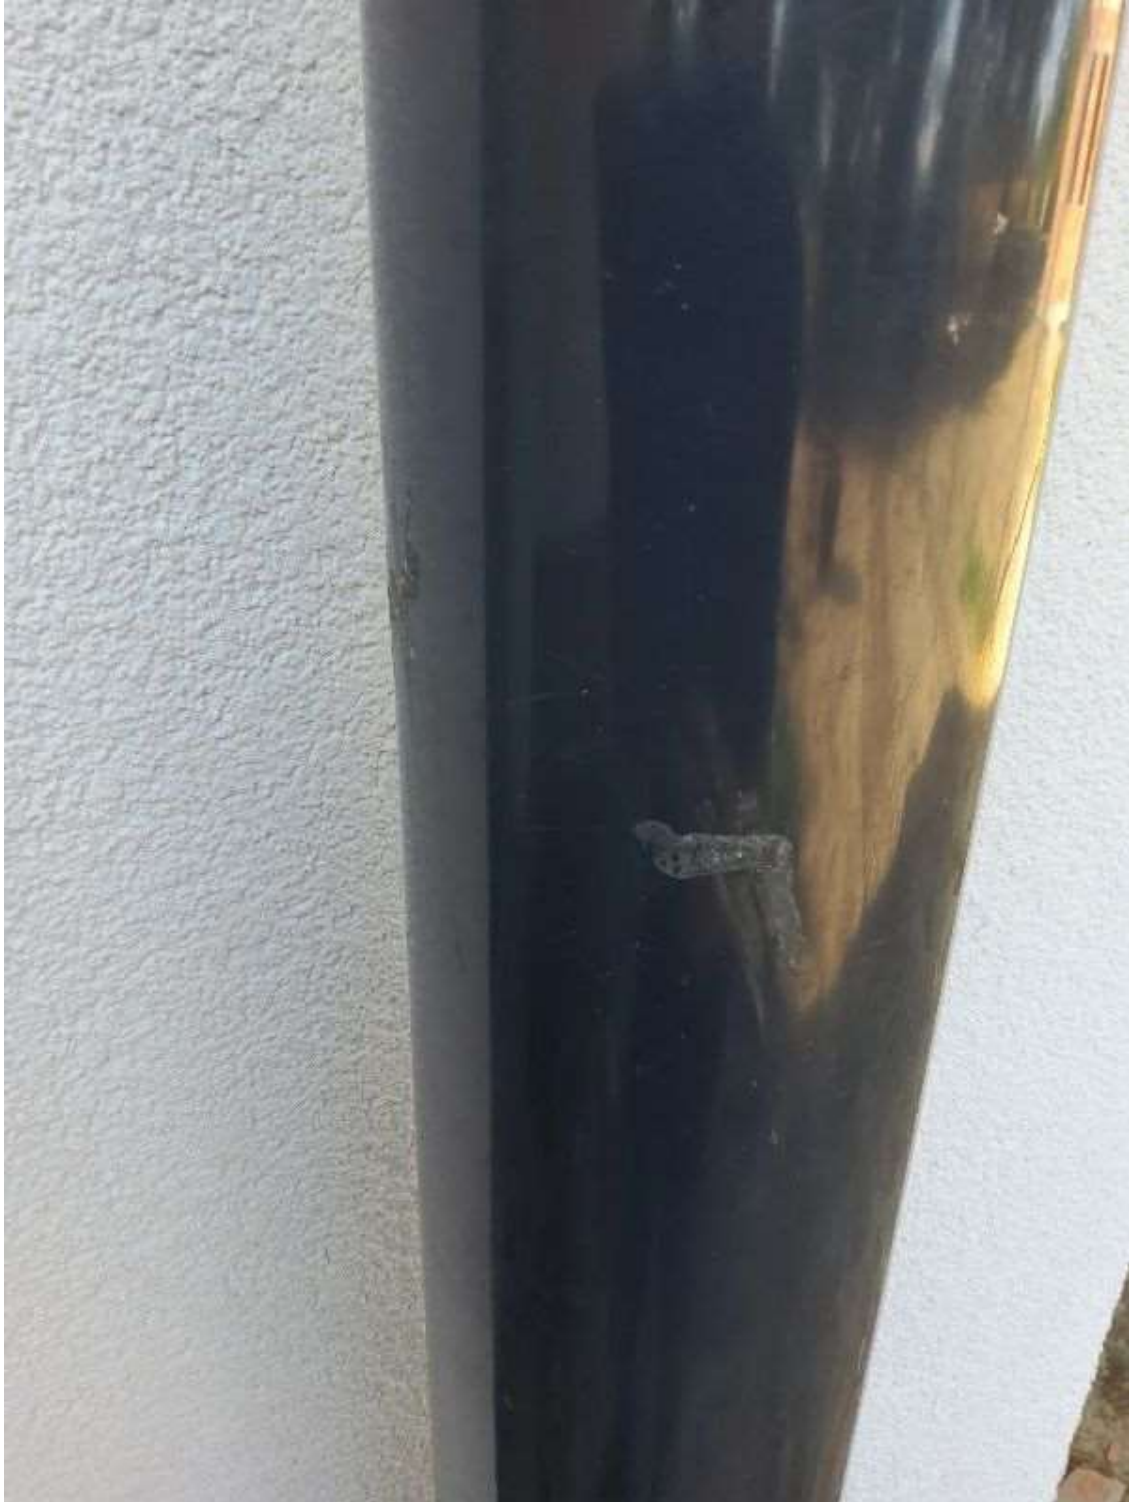
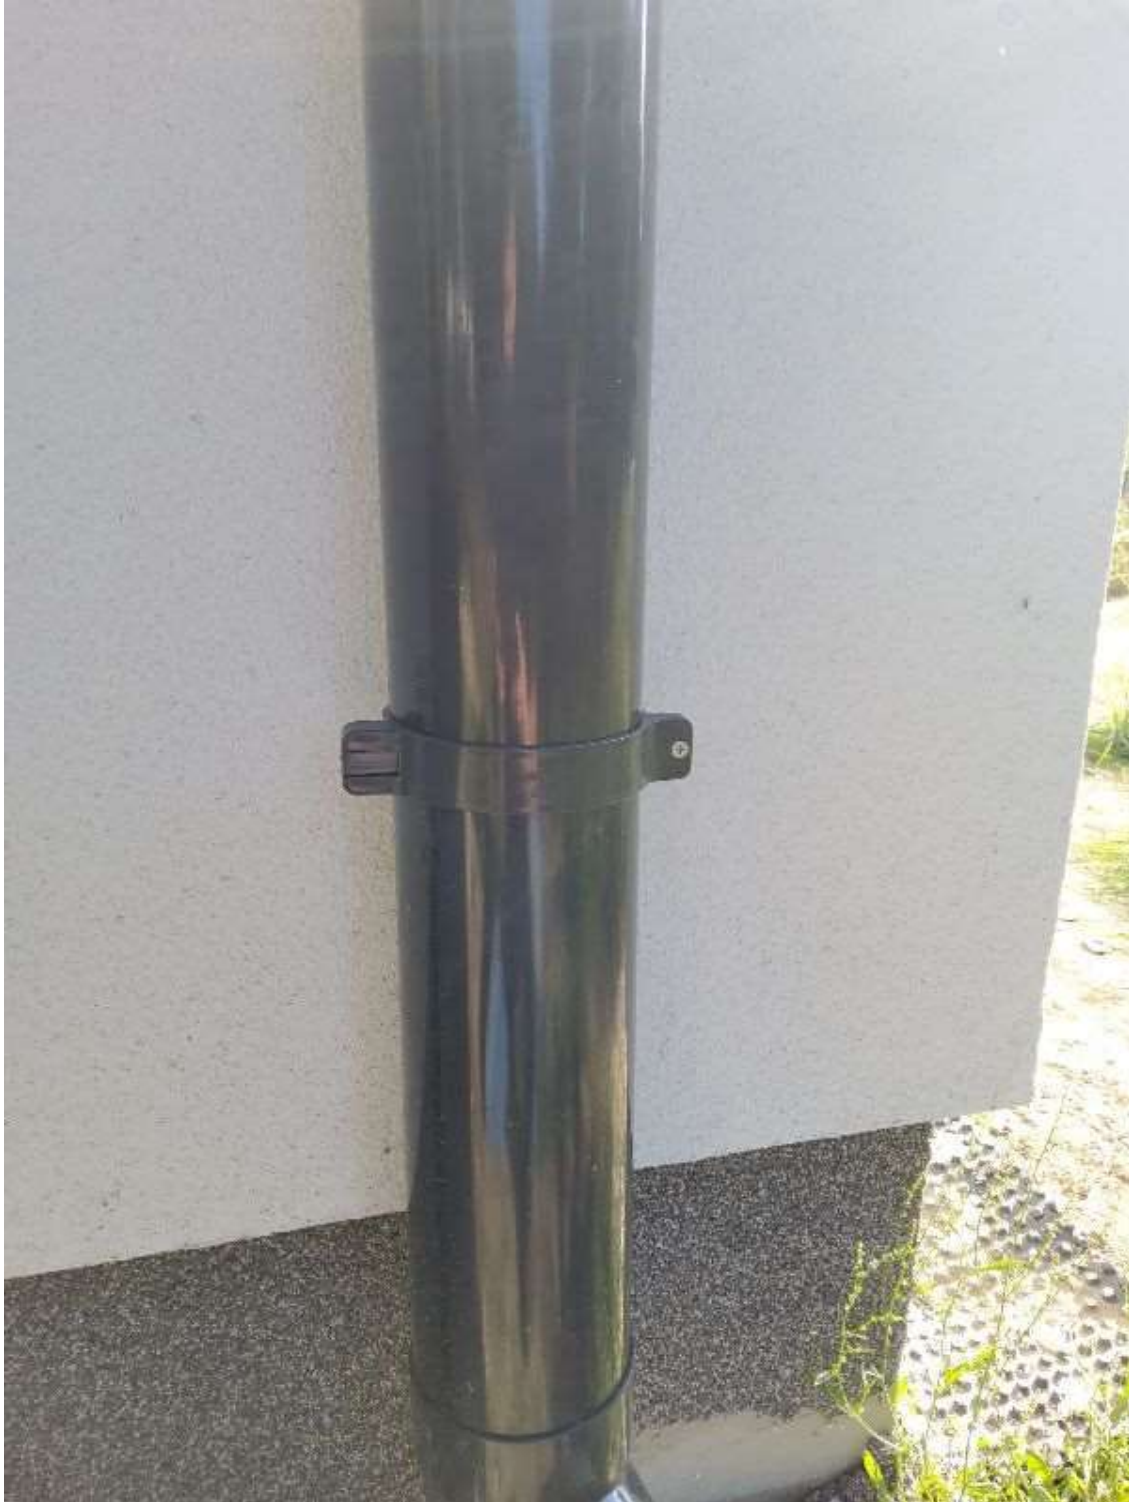
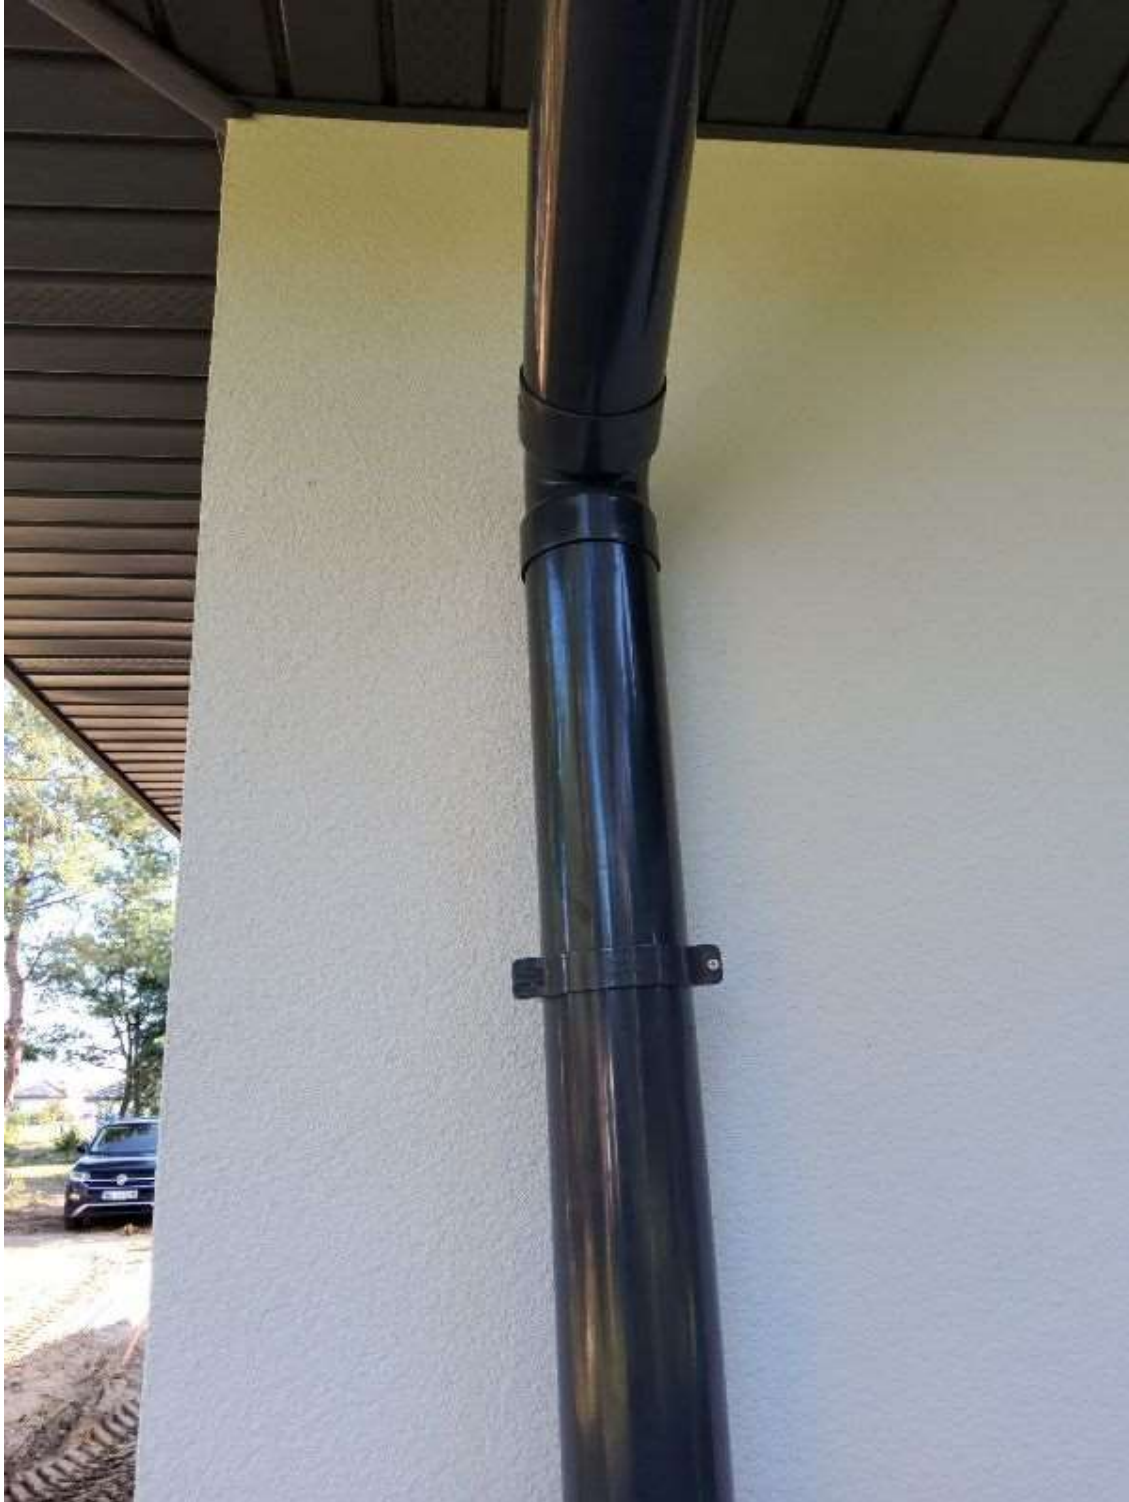
**#1 Porysowana rura spustowa**
