NAZWA PROJEKTU	Przegląd Przed Zakupem 11.09.2021
ADRES	Warszawa ul. 7 Panien
KLIENT	Adam Kowalski
DATA	11.09.2021
UTWORZONO	05.01.2022, 12:00
UTWORZYŁ	Paweł Błaszczyk

# RAPORT TECHNICZNY - Przegląd Przed Zakupem

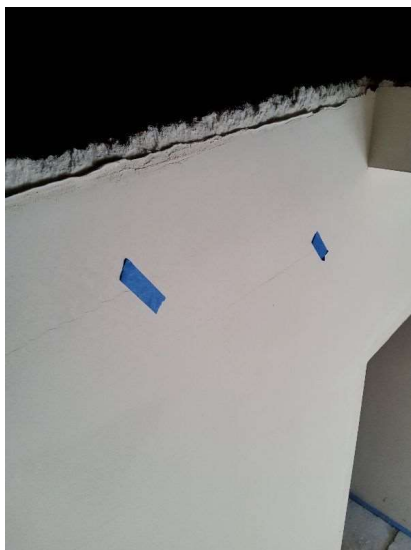
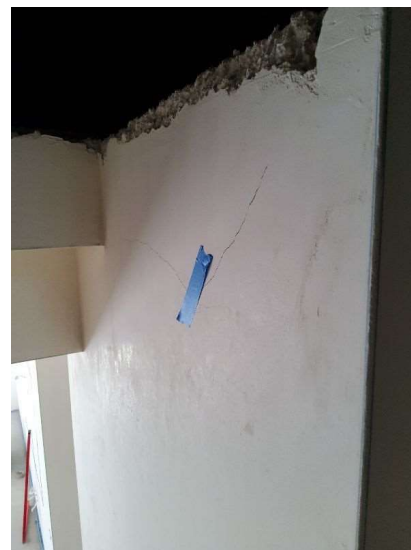
Fot. 1

#31 Popękane tynki przy schodach

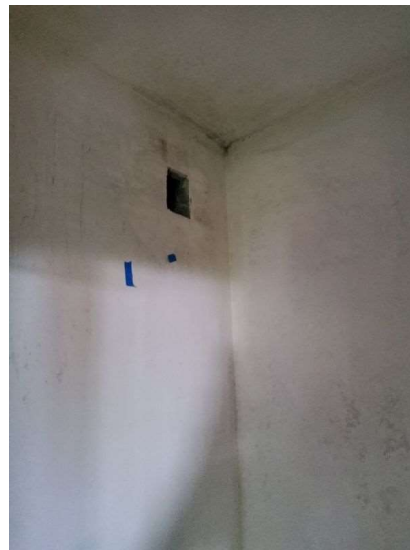
Fot. 5

#11 Brak ciągu w kominie

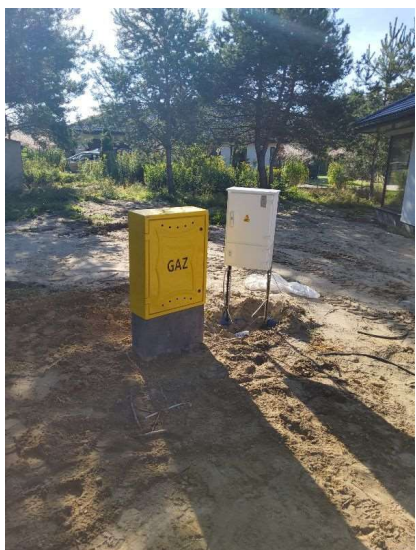
Fot. 7

Do sprawdzenia z projektem poprawność lokalizacji umiejscowienia skrzynki na gaz

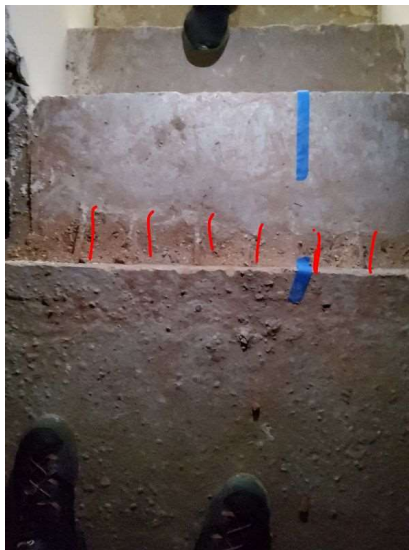
Fot. 8

#29 Wystające pręty Zbrojenia górnego schodów

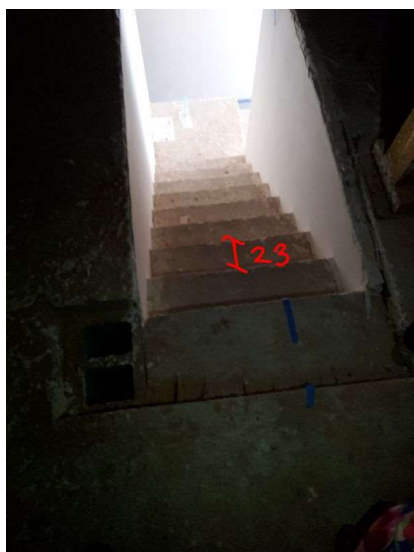
Fot. 9

#28 Brak wymaganej Szerokości stopnie <25cm

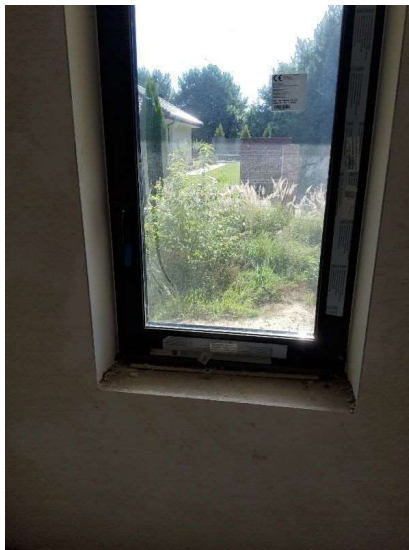
Fot. 12

#19 **Sprażynujące domo do regulacji**

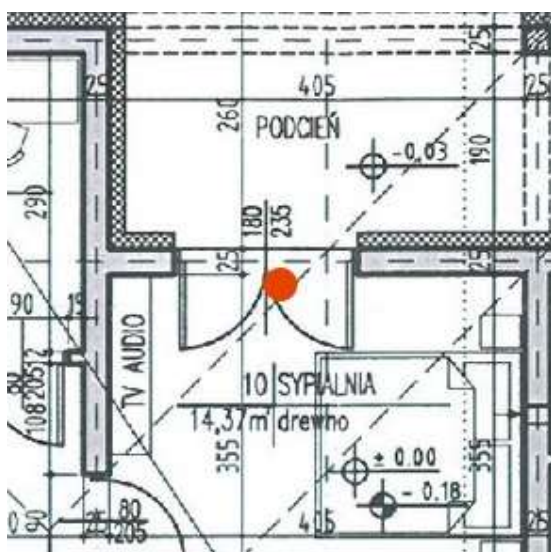
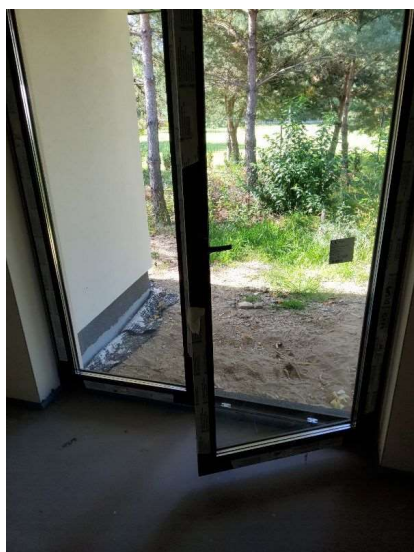
Fot. 13

#17 Prawe skrzydło do regulacji

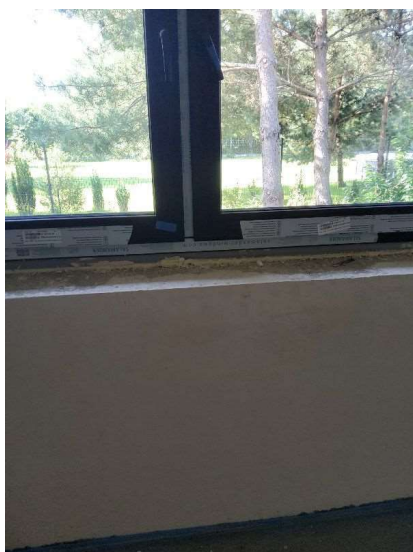
Fot. 14

Prawe skrzydło do regulacji Klamka . Lewe skrzydło obciera o ramę

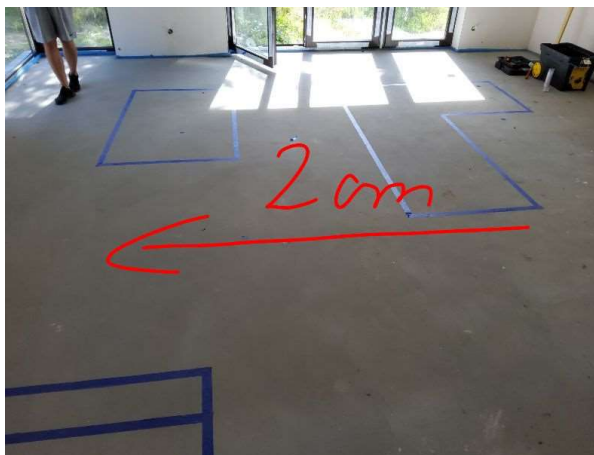
Fot. 16

#25 Brak poziomu posadzki 2 cm na długości pomieszczenia

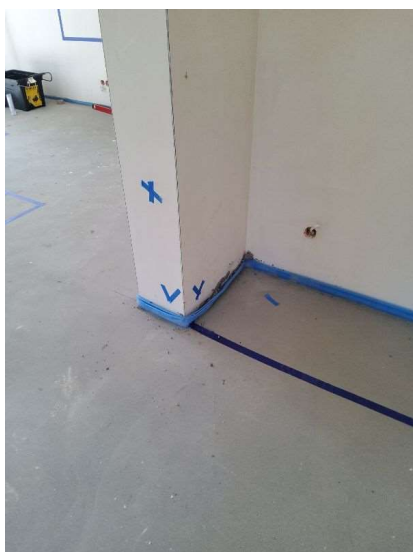
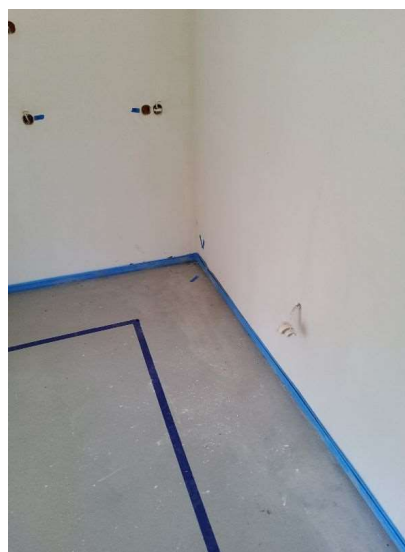
#23 Wilgoć przy posadzce +90 % na słupie i rogu kuchni

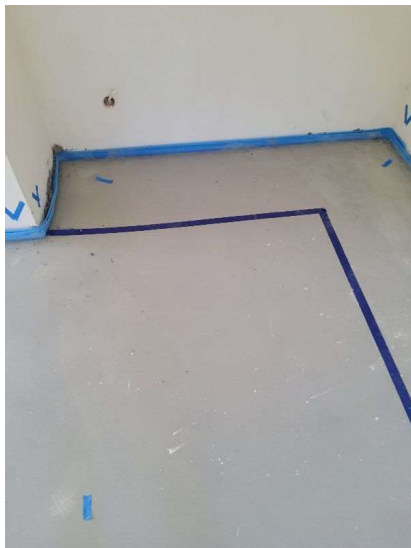
Fot. 19

#22 Popękane narożniki - brak podparcia

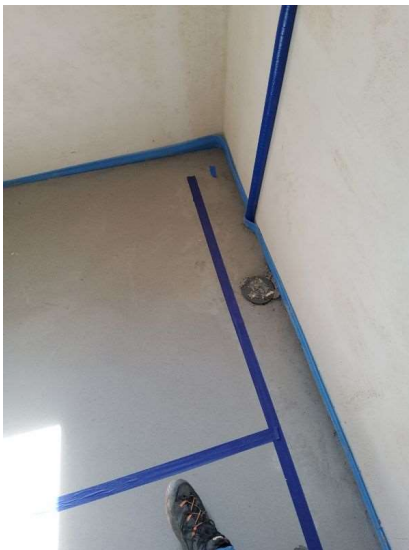
Fot. 20

Narożnik podparcie - pęknięty

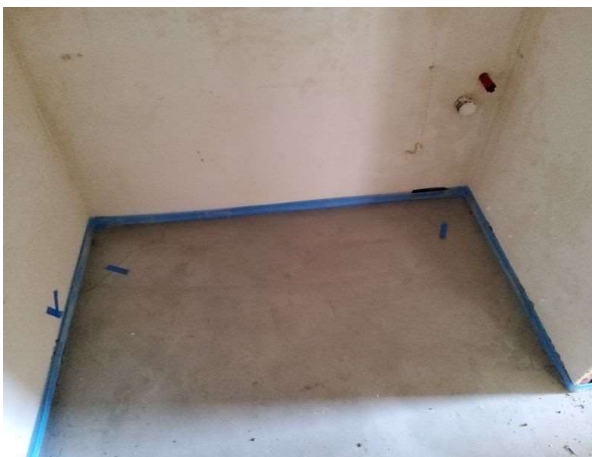
Fot. 21

#18 Narożniki pęknięte- podparcie żle

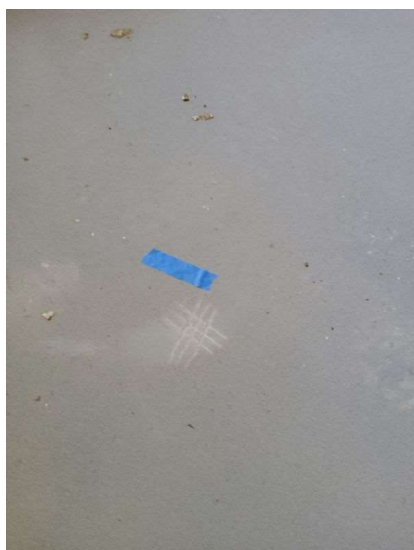
#15 Brak wytrzym. posadzki na Ścinanie

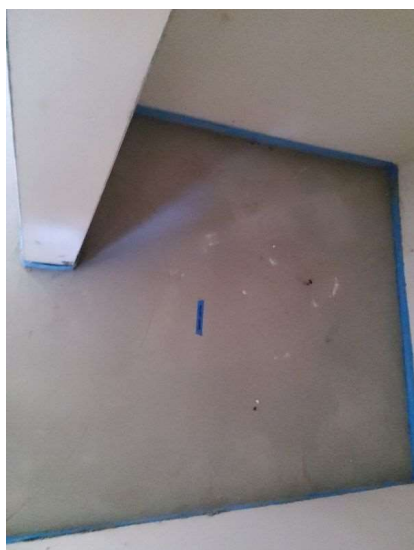
#13 Brak poziomu posadzki 6mm na 1m poziomicy

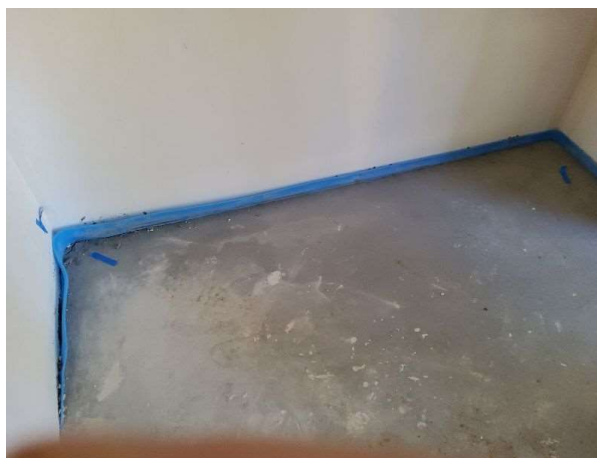
#12 Pęknięcie posadzki w narożach - brak podparcia do skucia

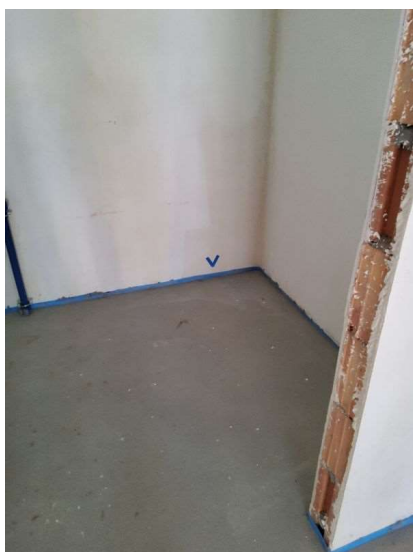
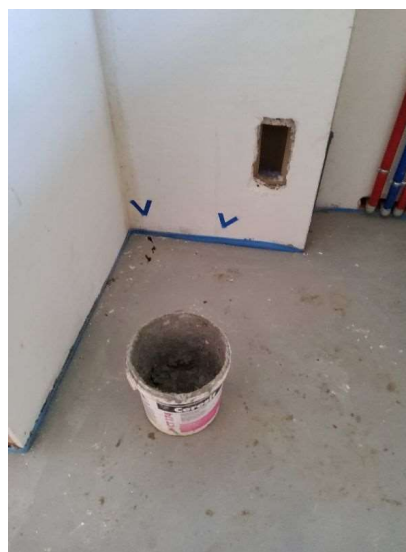
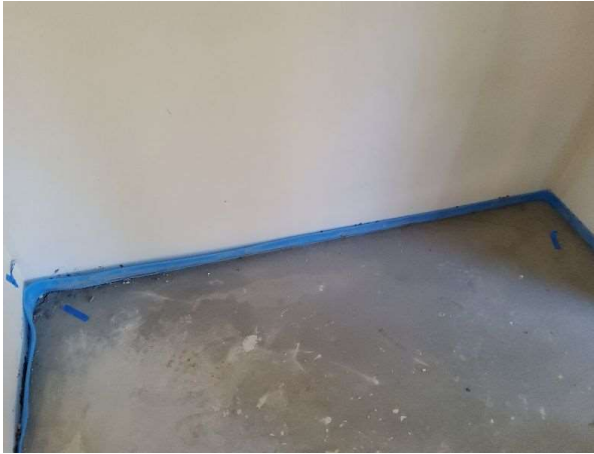
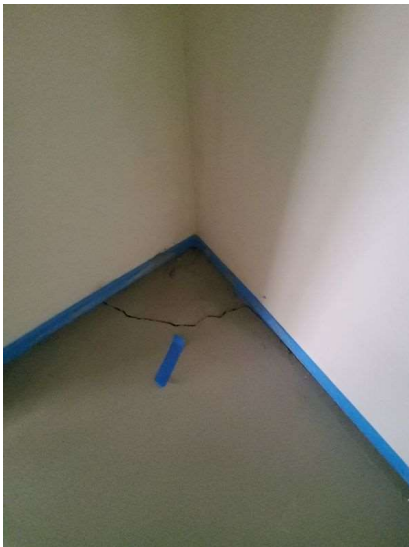
#9 Wilgoć przy posadzce

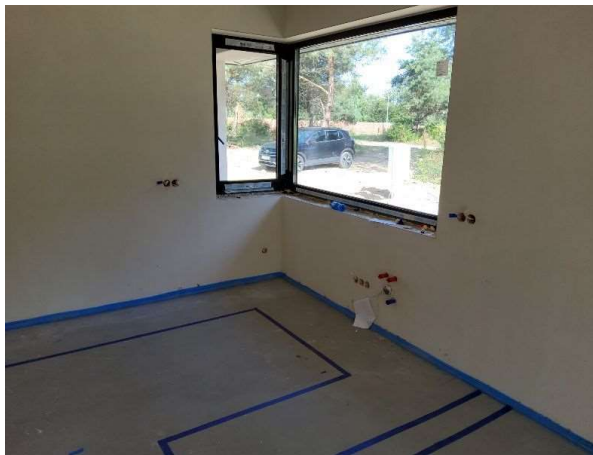
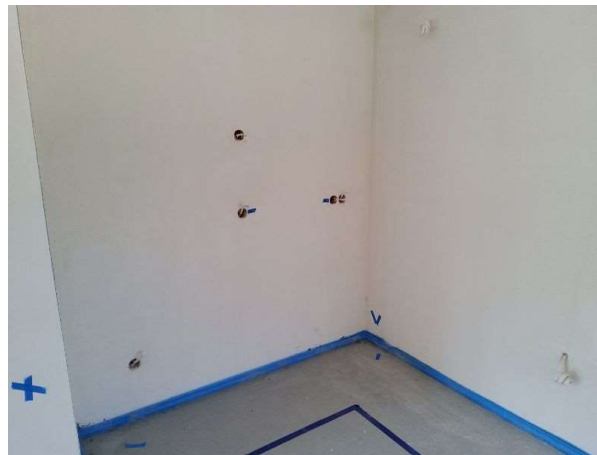
#21 Brak poziomu montażu gniazd w pasie roboczym

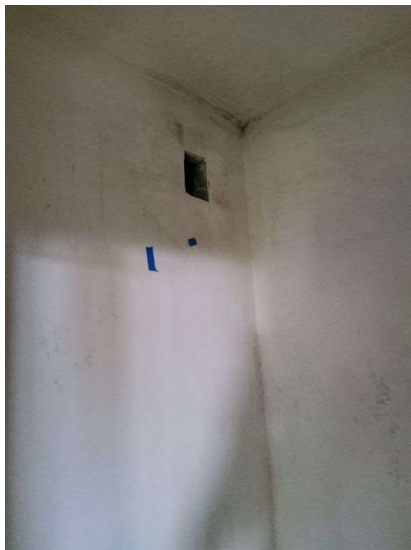
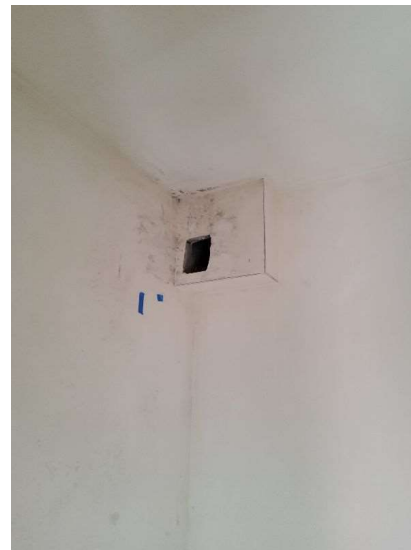
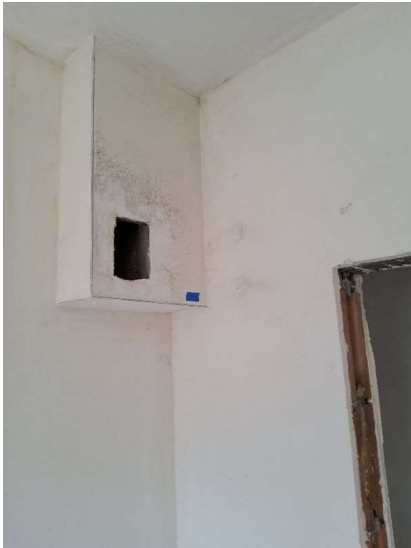
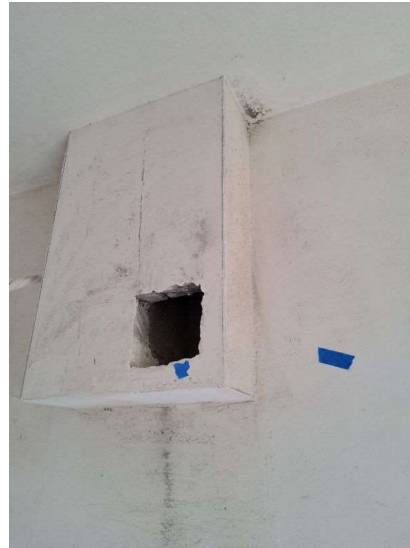
#14 Grzyb

Kategoria: Degradacja mikrobiologiczna

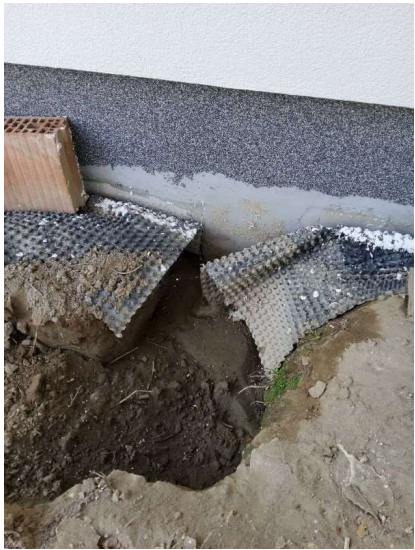
<p style="text-align: center;">Fot. 40</p>

#5	<b>Nie ułożona przy elewacji folia kubelkowa</b>
<b>Kategoria: Elewacja</b>

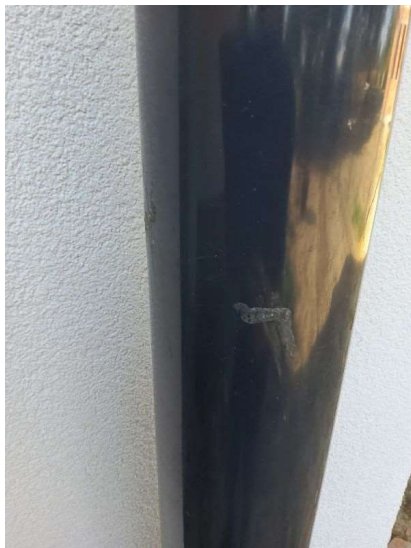
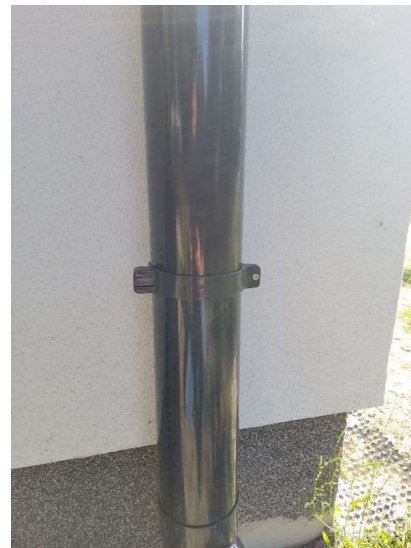
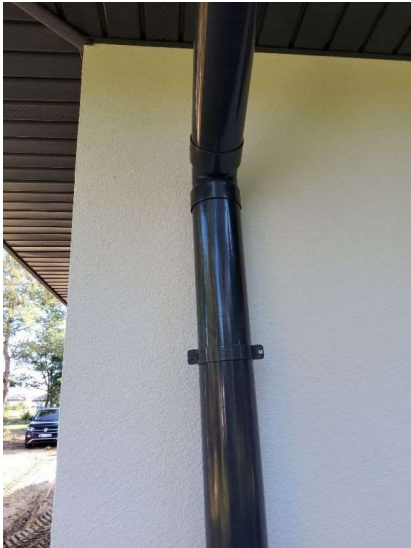
**#1 Porysowana rura spustowa**

**Kategoria: Elewacja**

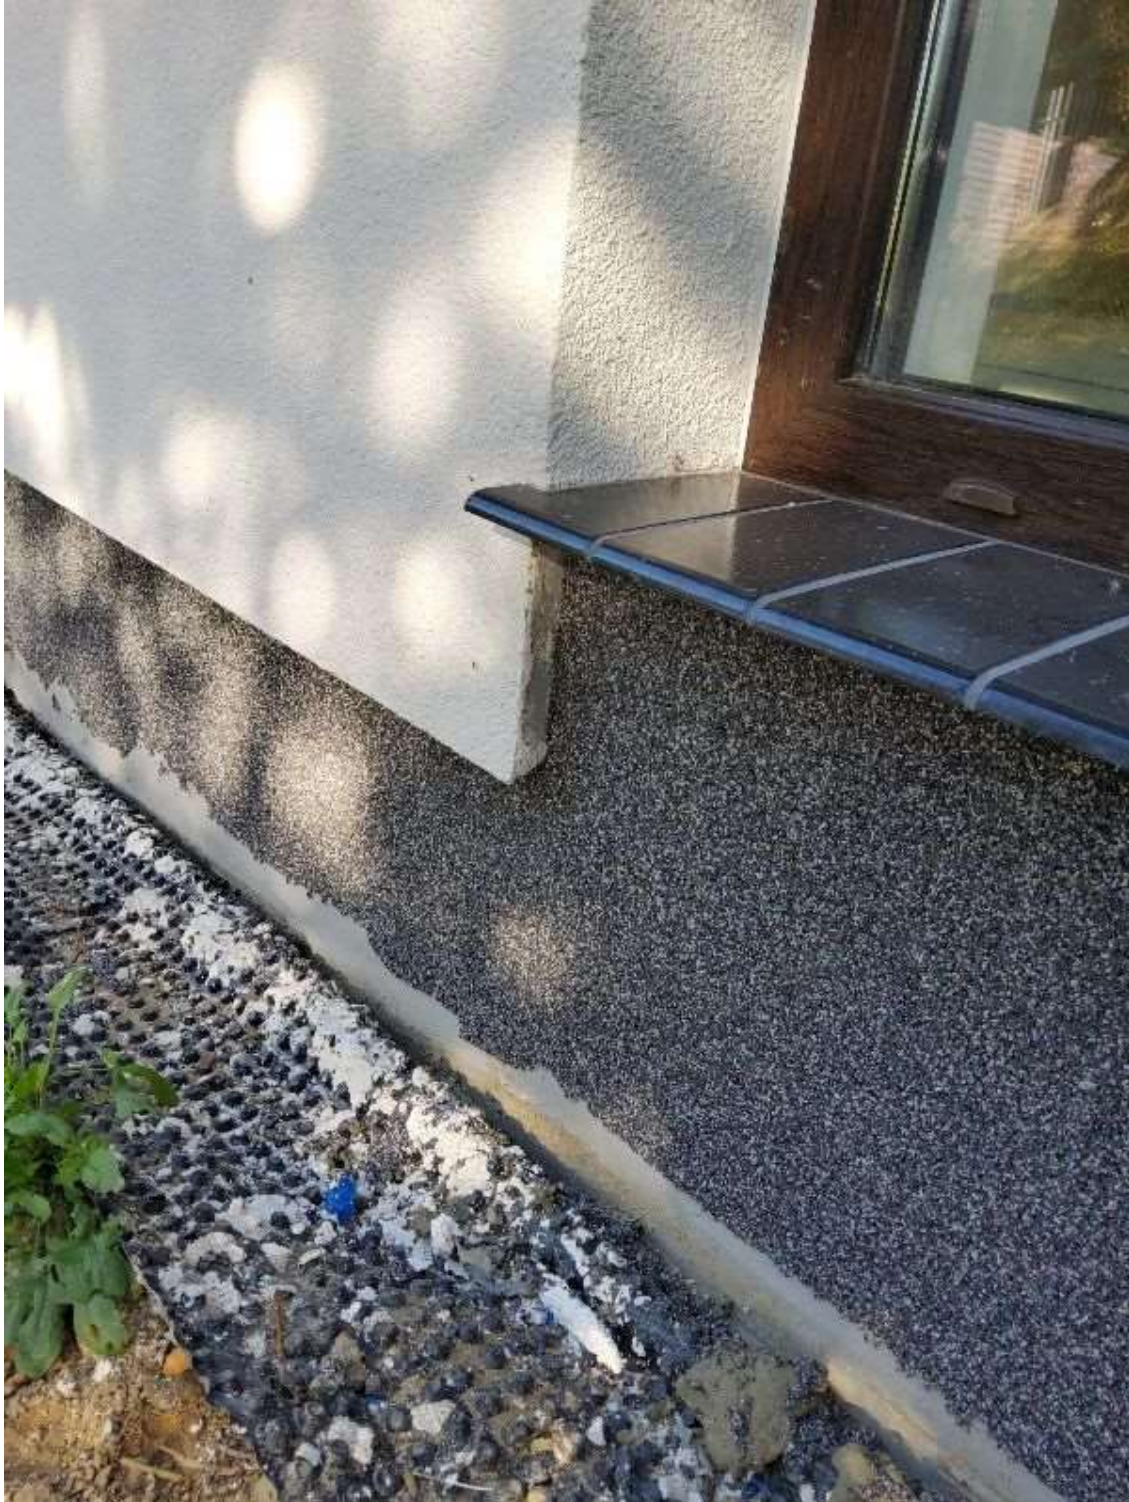
Fot. 42

<p>#4</p>	<p><b>Nie odrobiony glif</b></p>
<p><b>Kategoria: Elewacja</b></p>	
<p>Architectural drawing showing a chimney detail. Dimensions include 0.35, 1215, 225, 225+100, 235, 525, and 29.01m. Labels include 'KOMIN 2K1 MUROWAĆ' and 'parter b5'.</p>	<p>Architectural floor plan showing the location of the chimney. Red circles mark the specific locations. Label: 'parter b5'.</p>
<p>Photograph showing a window sill area. The surface is dark and textured, likely a decorative finish. A concrete base is visible. Label: 'Fot. 41'.</p>	<p>Photograph showing a window sill area. The surface is dark and textured, likely a decorative finish. A concrete base is visible. Label: 'Fot. 42'.</p>
